## Caractéristiques générales

Superficie du bassin-versant	10,6 km <sup>2</sup>
Linéaire	3610 m
Pente moyenne	0,027 m/m
Occupation du lit majeur	Boisé
Enjeux	-
Typologie du cours d'eau	Cours d'eau encaissé rectiligne

## A/ Fonctionnement hydrogéomorphologique

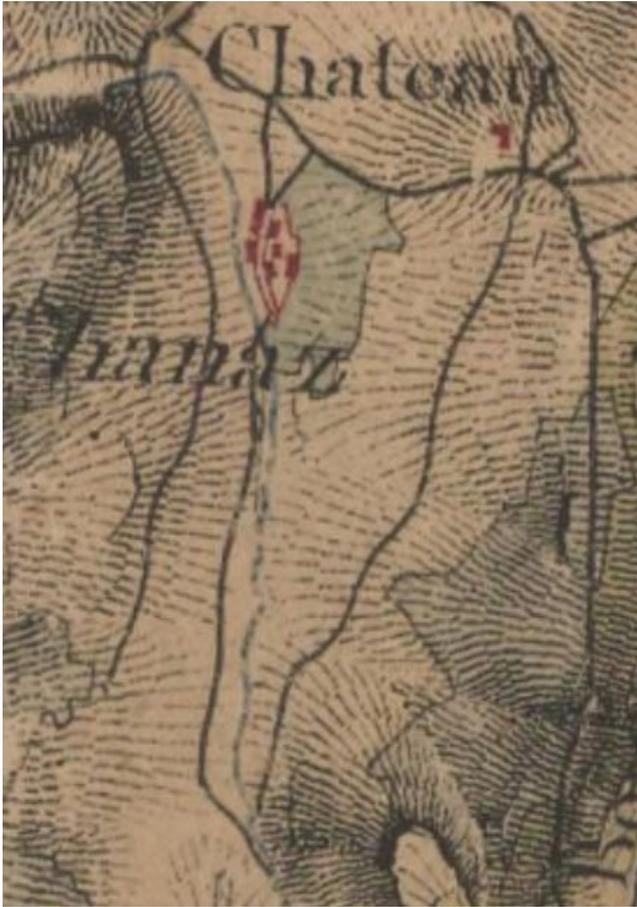
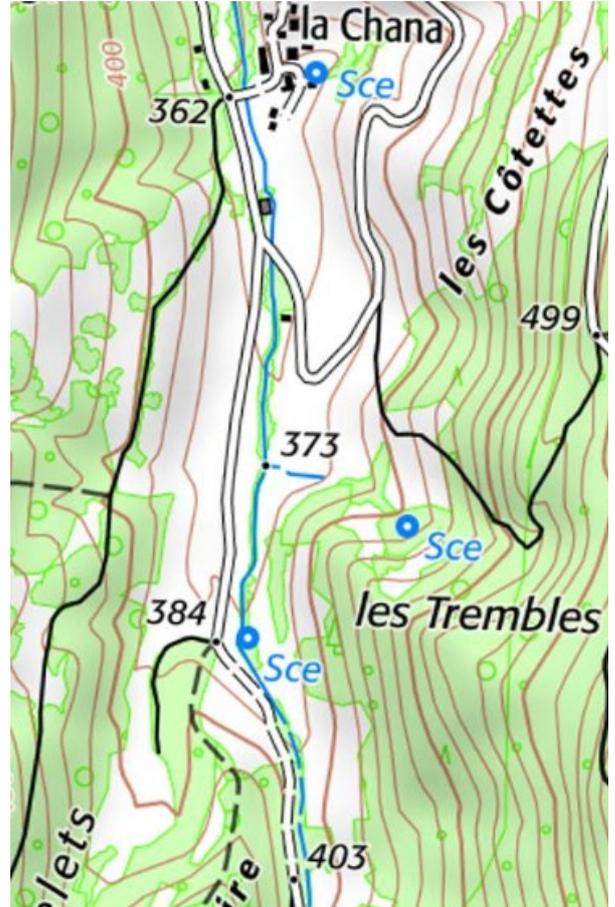
Carte état-major (1820-1866)

Evolution en long :

Evolution en plan :

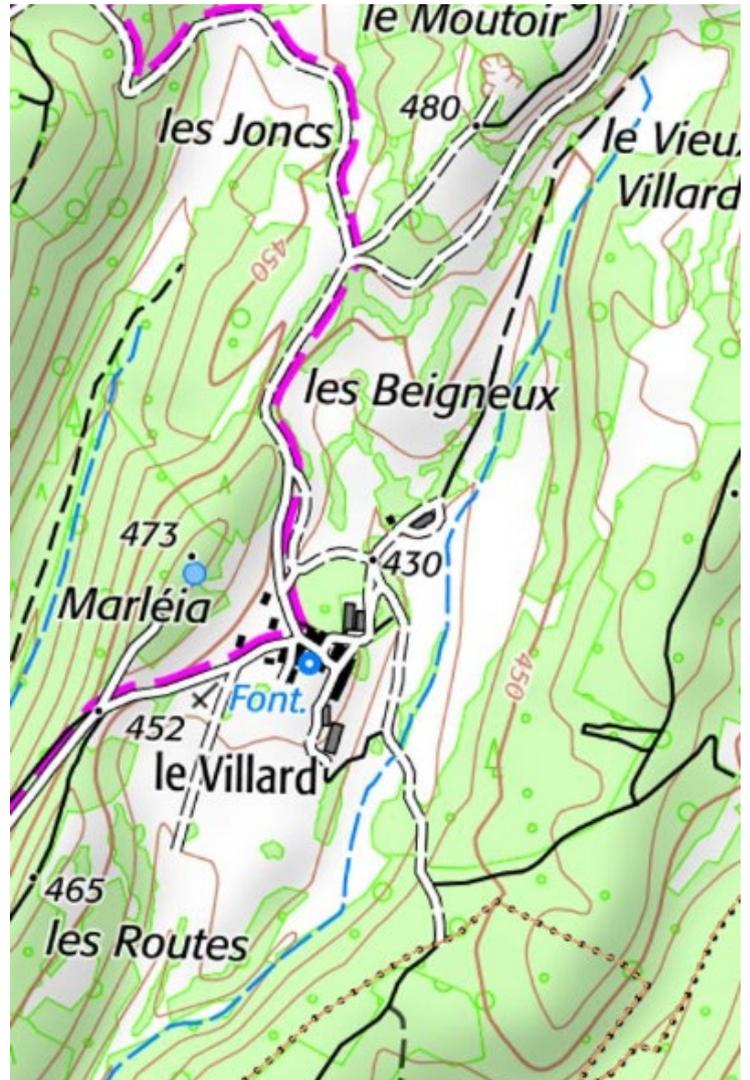
Carte état-major (1820-1866)

Evolution en long :  
Evolution en plan :

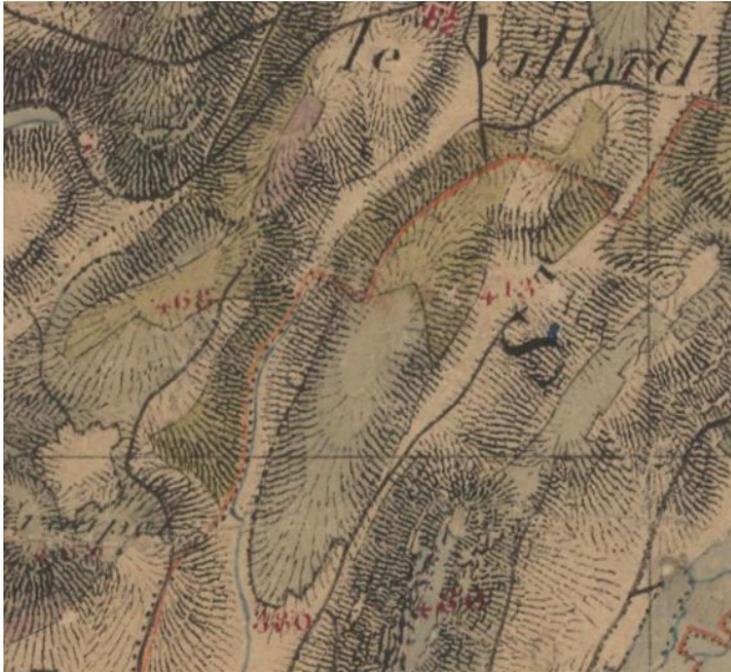
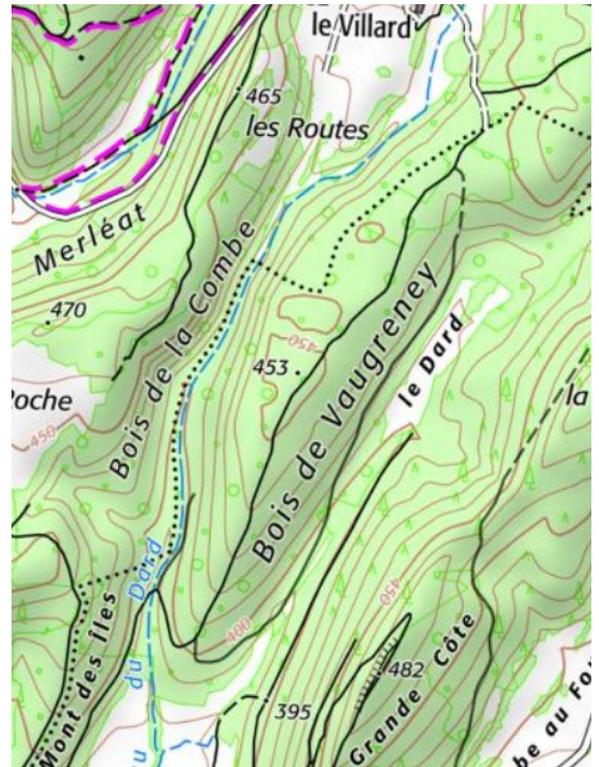
Carte état-major (1820-1866)

Evolution en long :  
Evolution en plan :

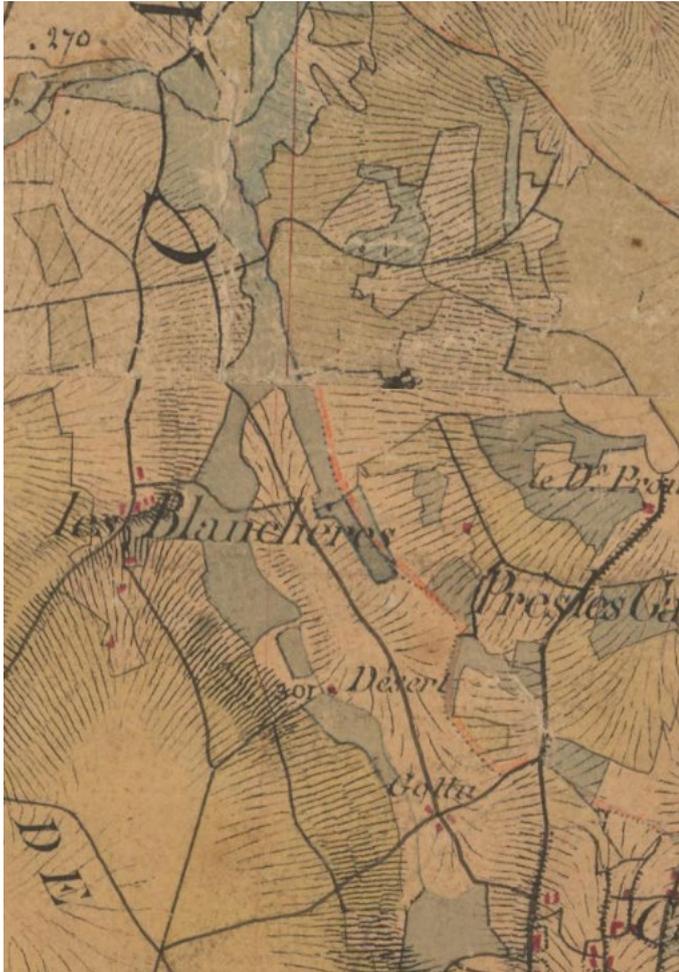
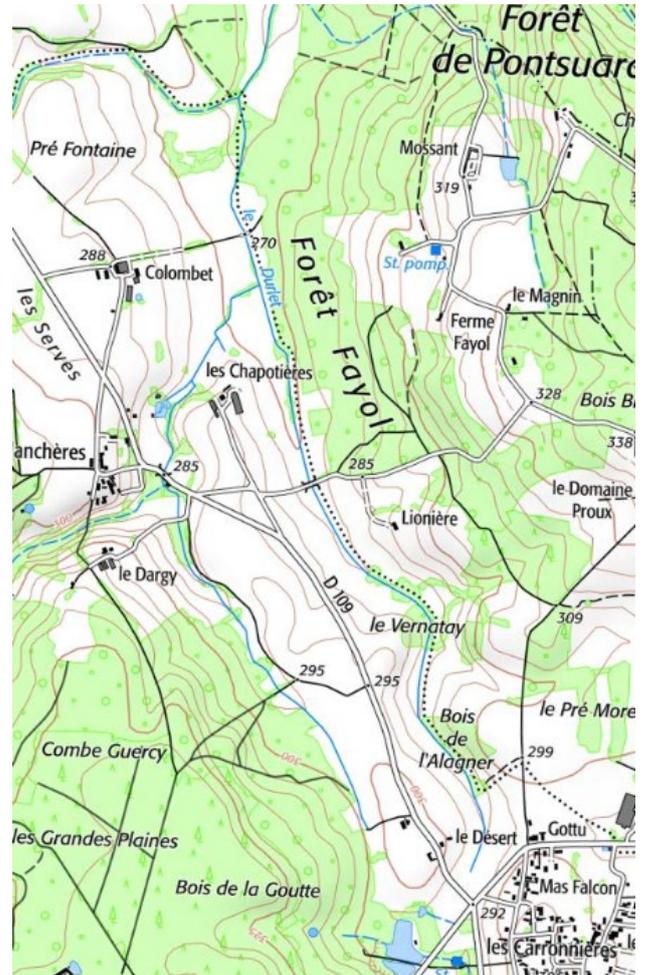
Carte état-major (1820-1866)

Les berges sont localement dégradées par l'absence de ripisylve.  
Le lit est colmaté.

Evolution en long :  
Evolution en plan :

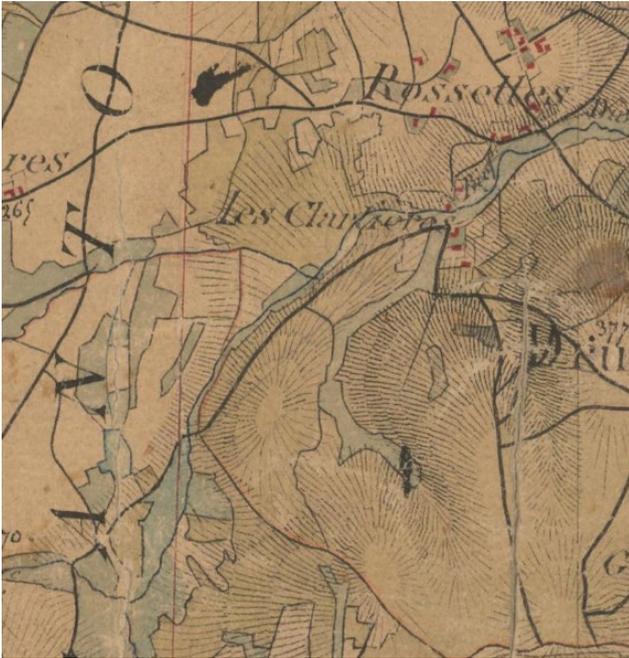
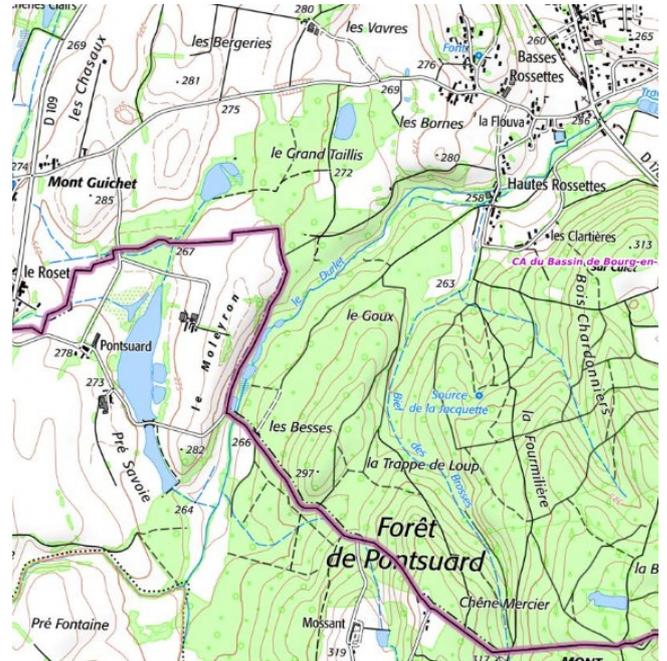
Carte état-major (1820-1866)

Evolution en long :  
Evolution en plan :

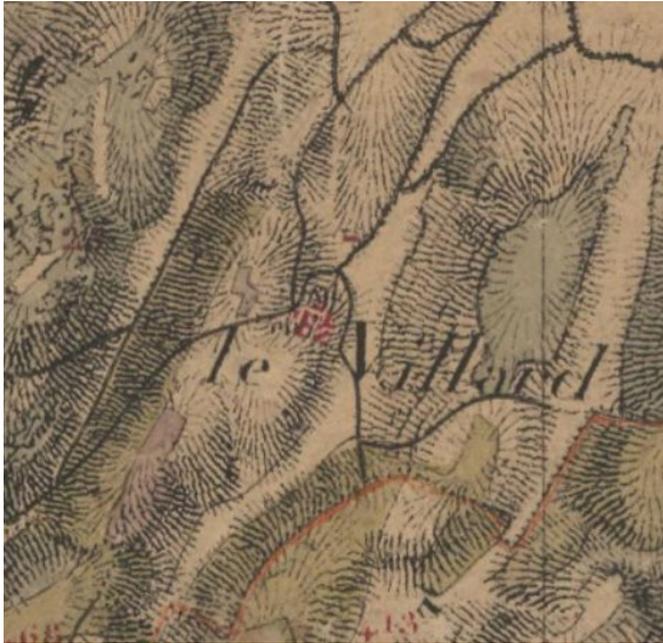
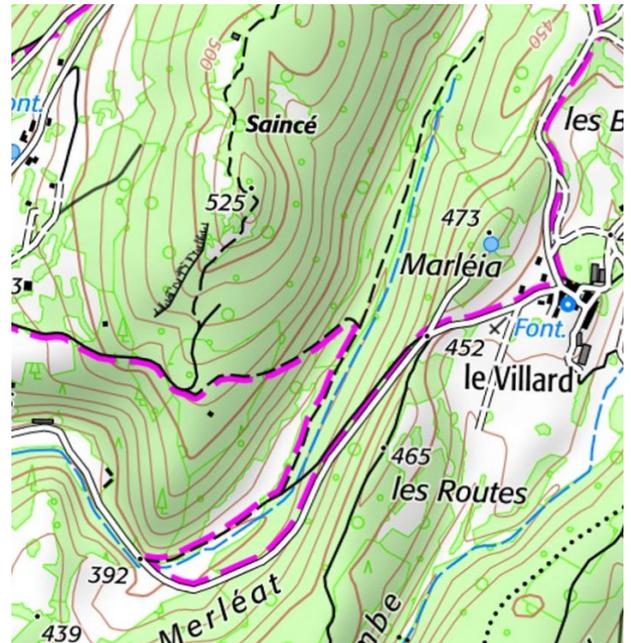
Carte état-major (1820-1866)

Boisement dégradé sur les berges.  
Présence de nombreux bancs mobilisables.

Evolution en long :  
Evolution en plan :

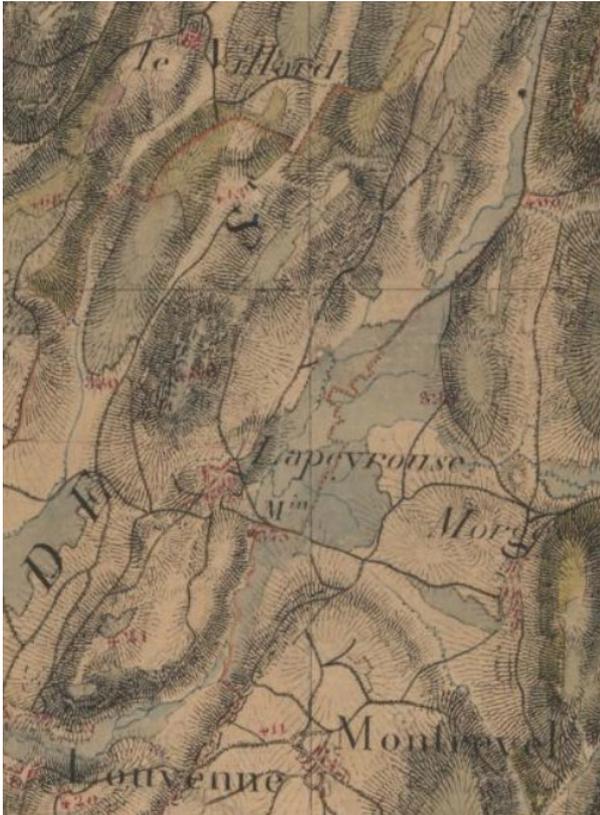
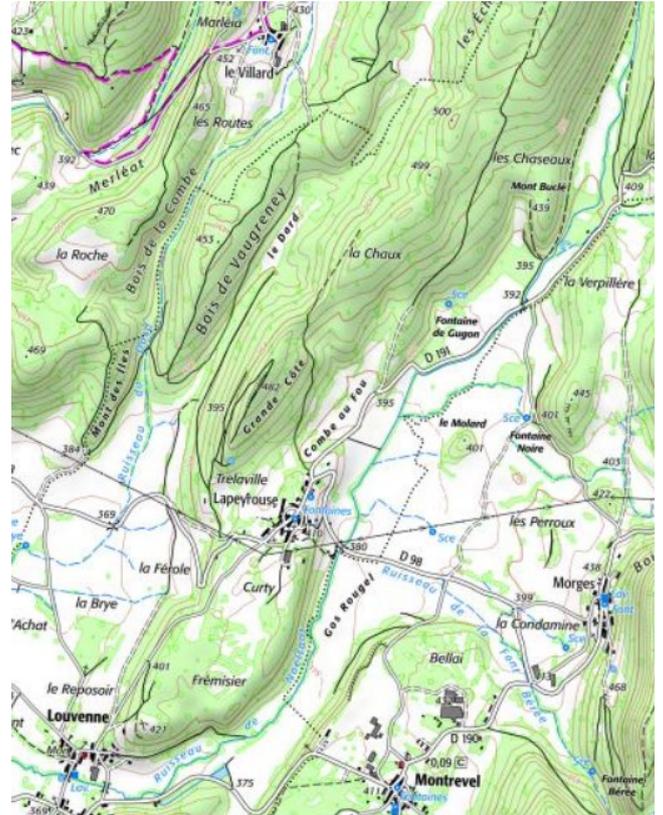
Carte état-major (1820-1866)

Evolution en long :  
Evolution en plan :

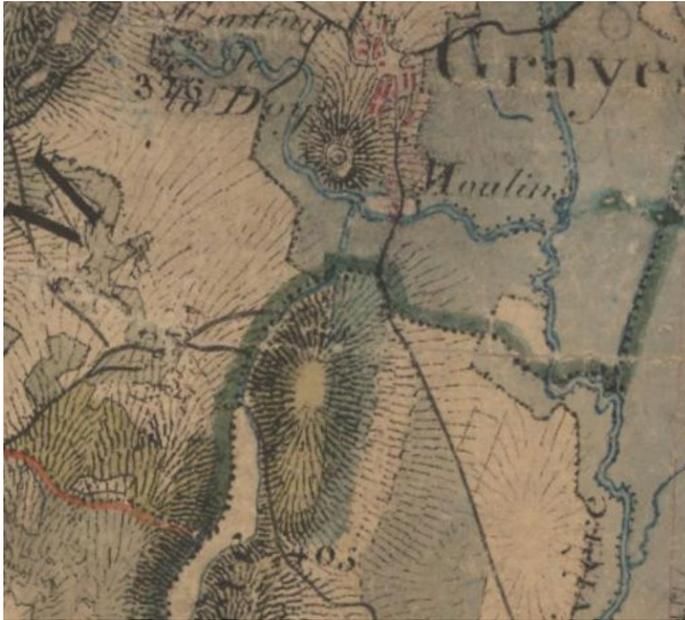
Carte état-major (1820-1866)

Evolution en long :  
Evolution en plan :
