Bassin versant Lange – Oignin : Définition de l'espace de bon fonctionnement

Rapport de phase 3 – Programme d'actions

Dossier n° 2017161
Edition : 22 décembre 2020

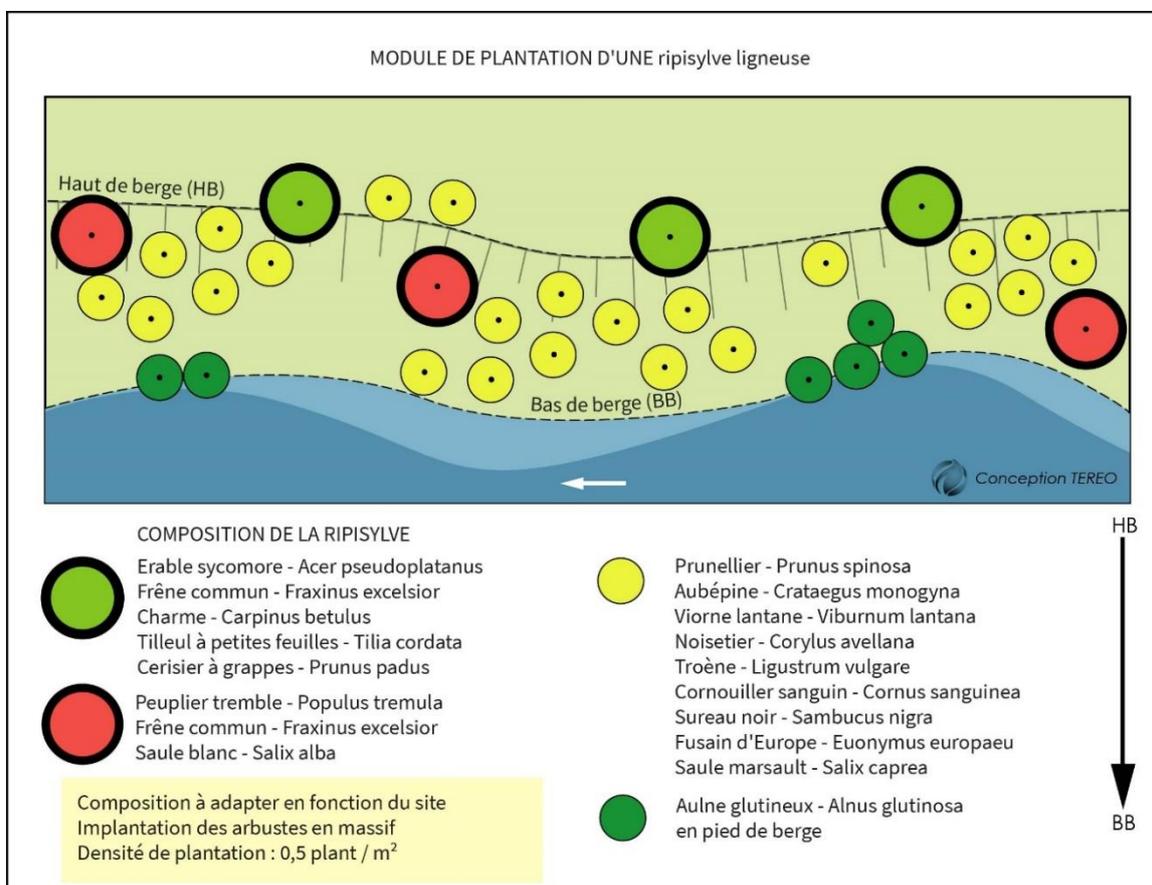
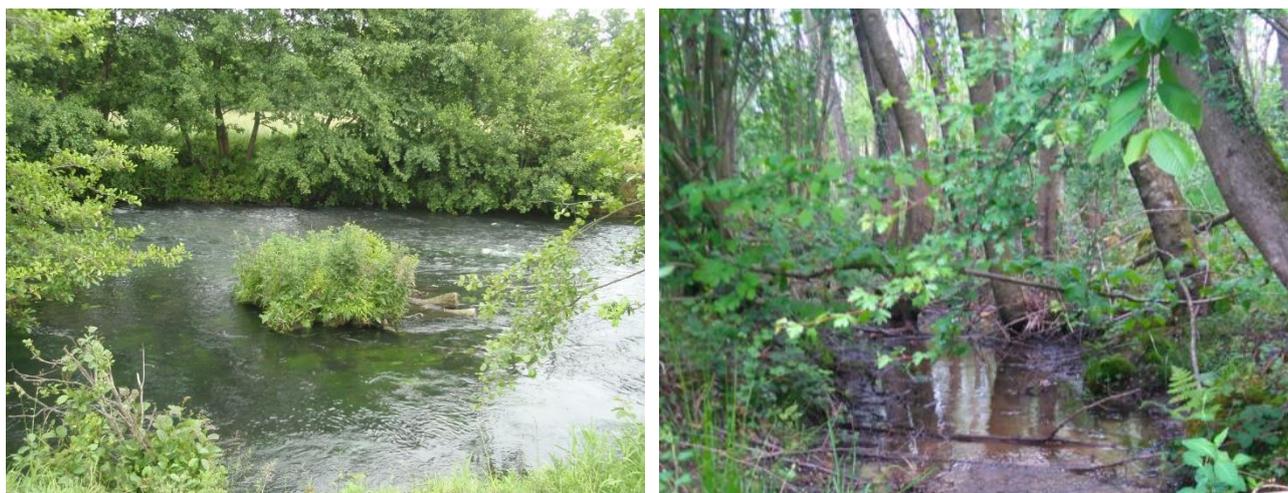
Les arbres remarquables seront conservés dans la mesure du possible. Les plantations seront réalisées avec des espèces autochtones adaptées aux conditions pédoclimatiques selon le schéma ci-dessous.

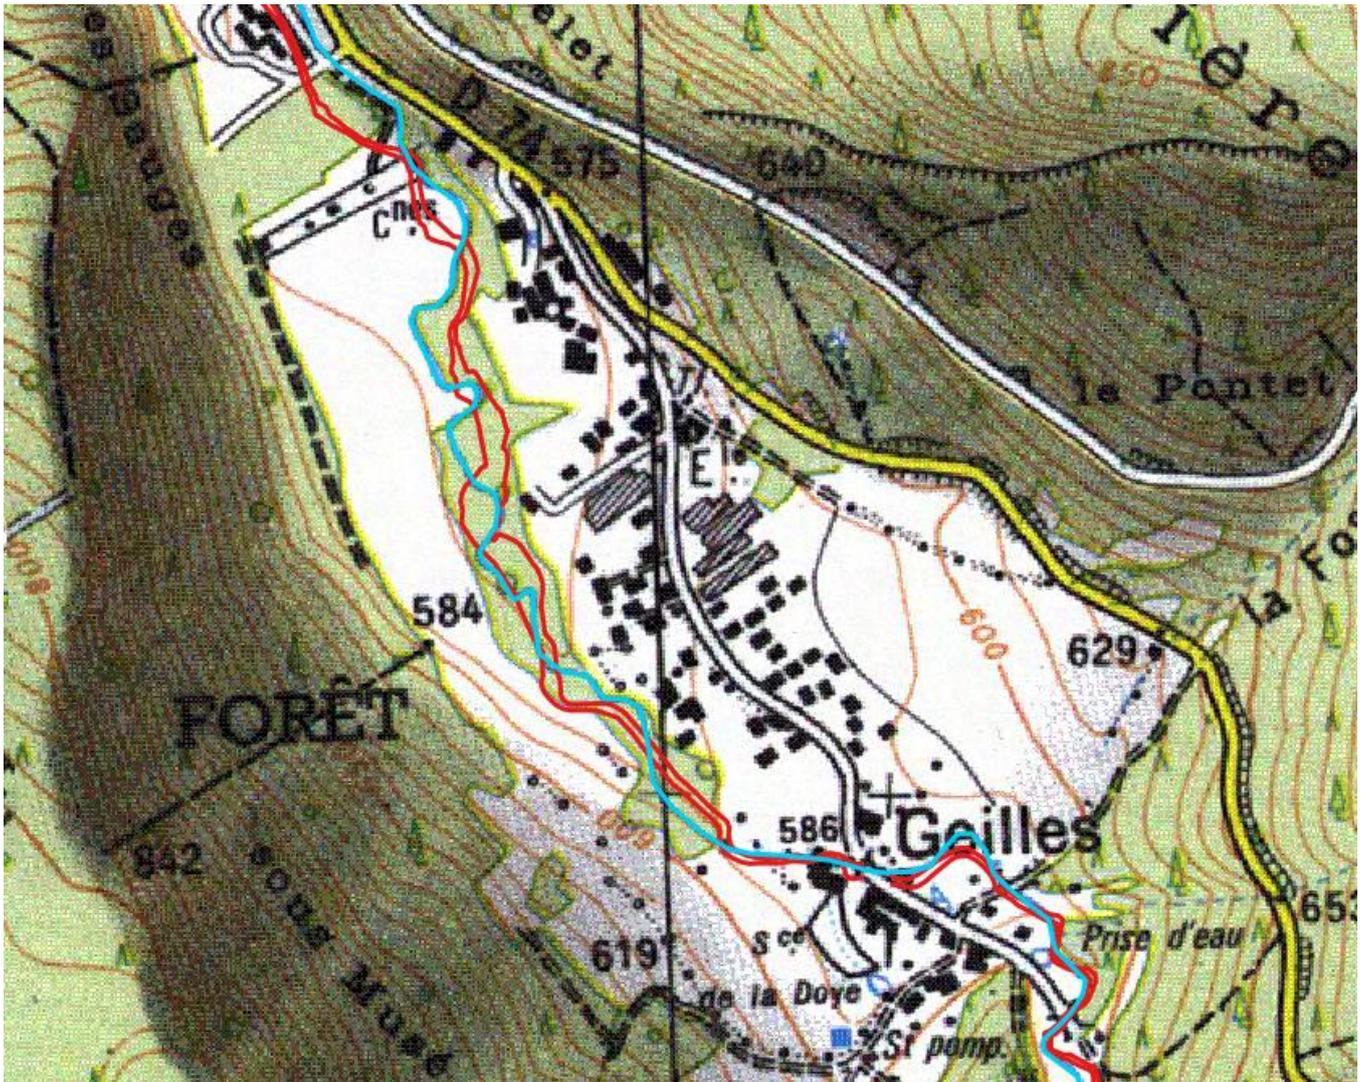
Cadastré Napoléonien de 1839 (rouge) et tracé actuel (bleu)

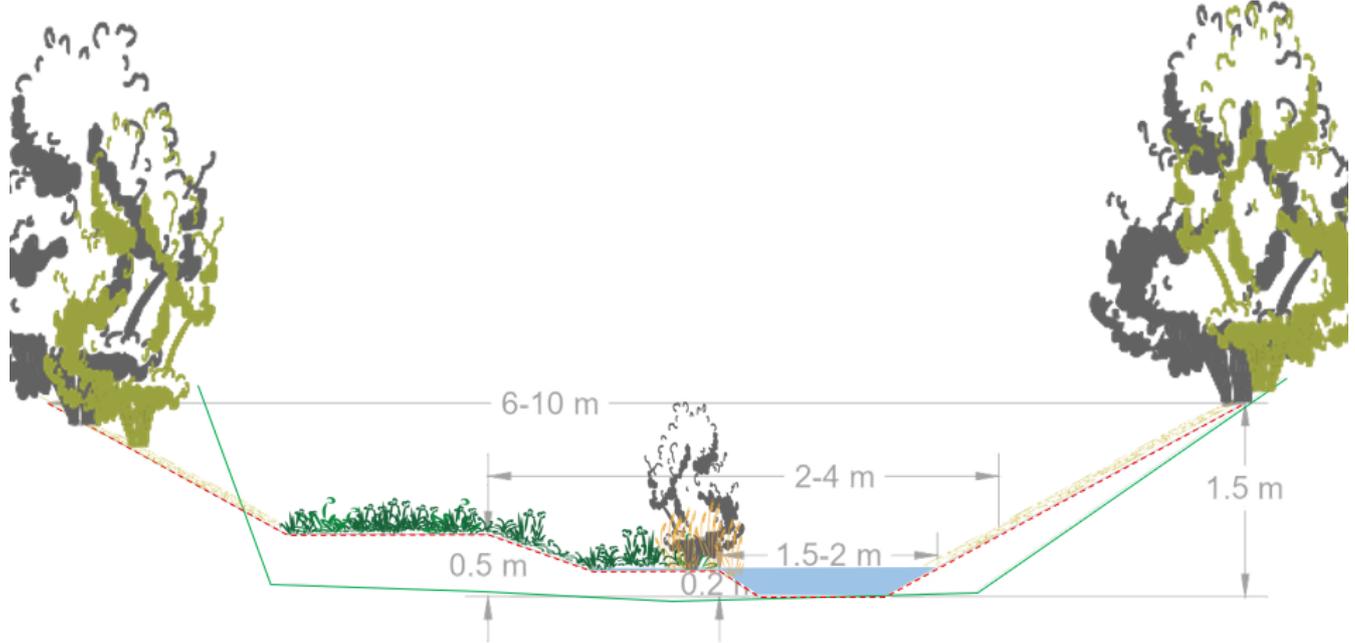
PT1-2

Lits emboîtés sur la Sarsouille à Oyonnax

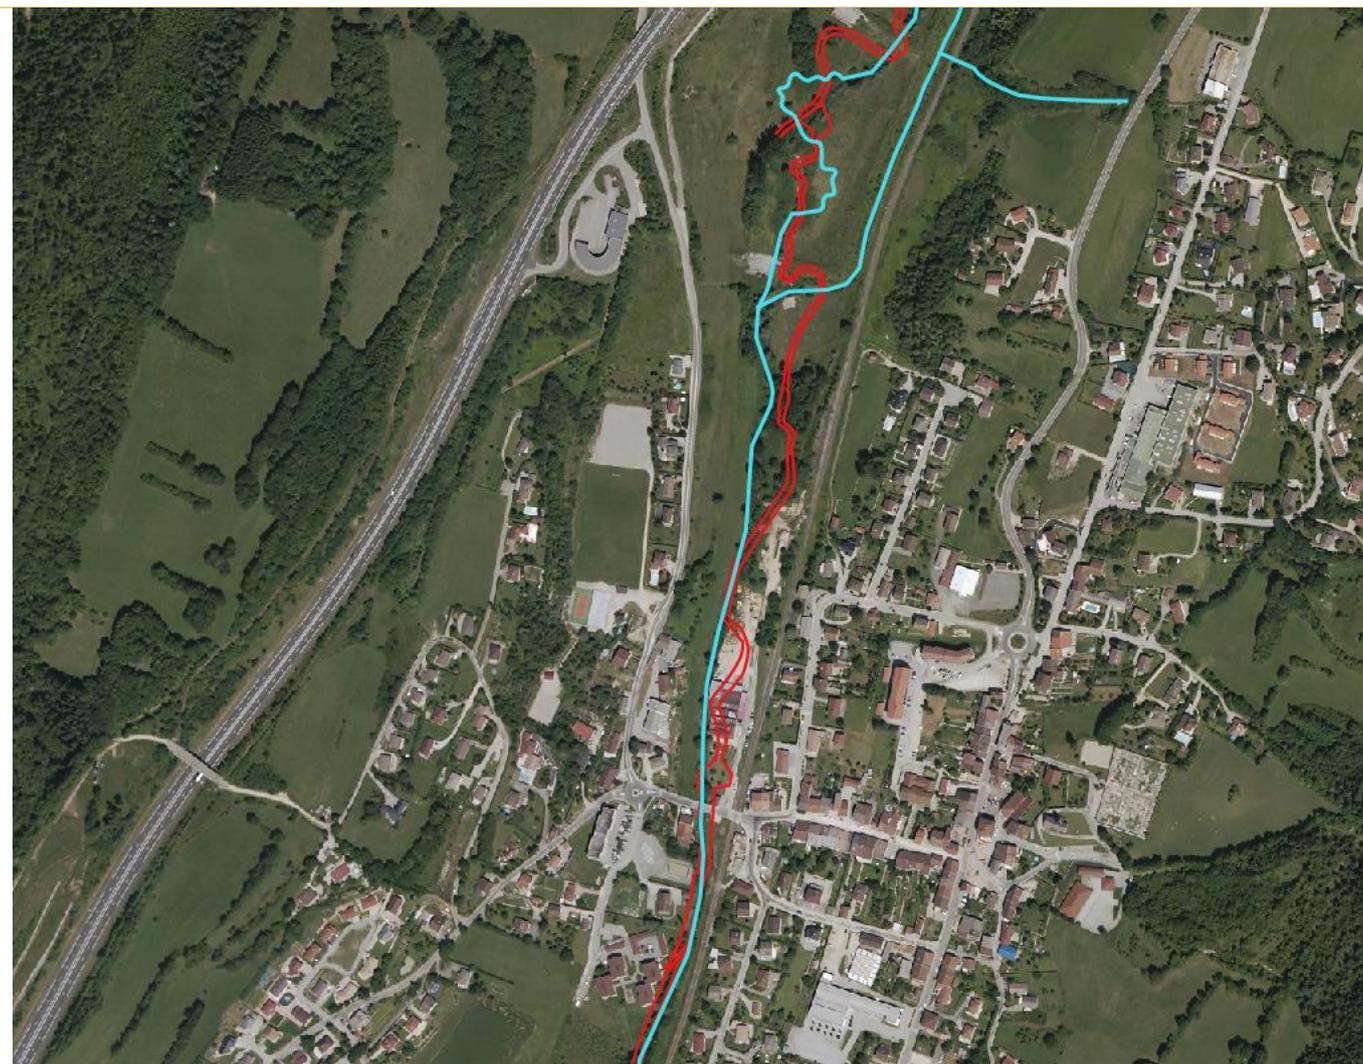
Tracé historique de 1830 (rouge) et tracé actuel (bleu)

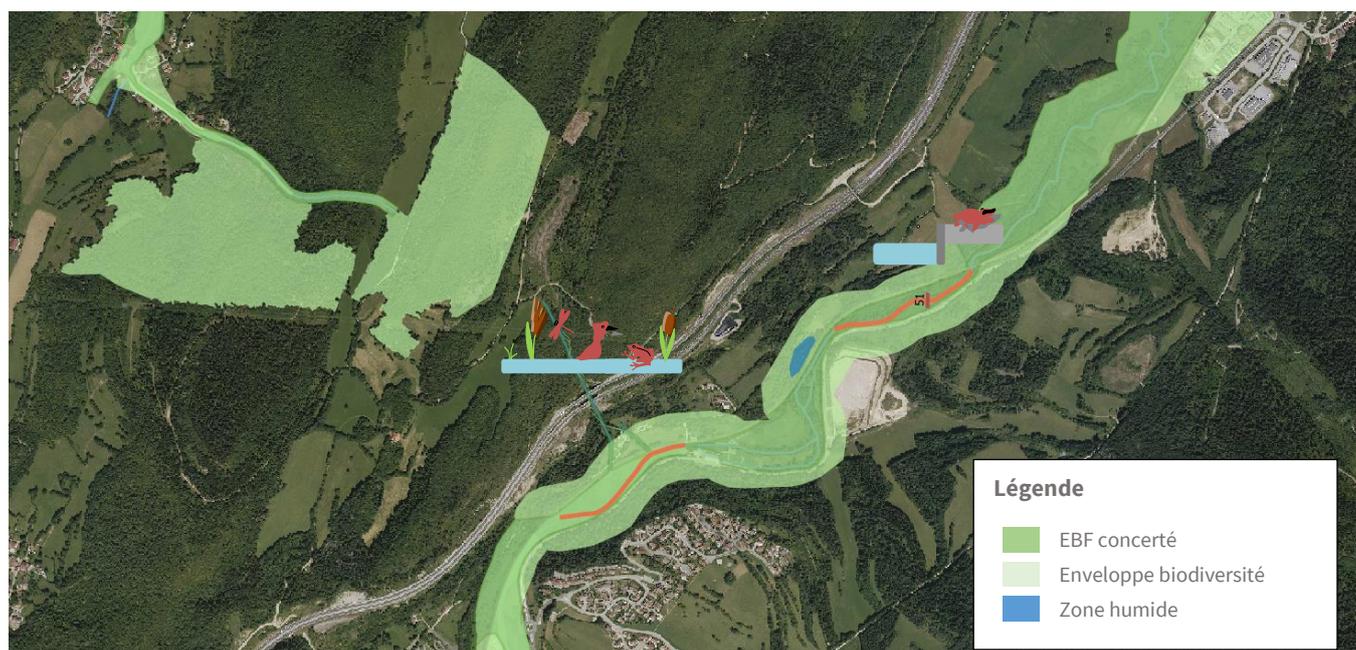
- Secteur amont : Travaux de restauration de niveau R2

SCHÉMA DE PRINCIPE D'UNE RESTAURATION D'UN COURS D'EAU R2

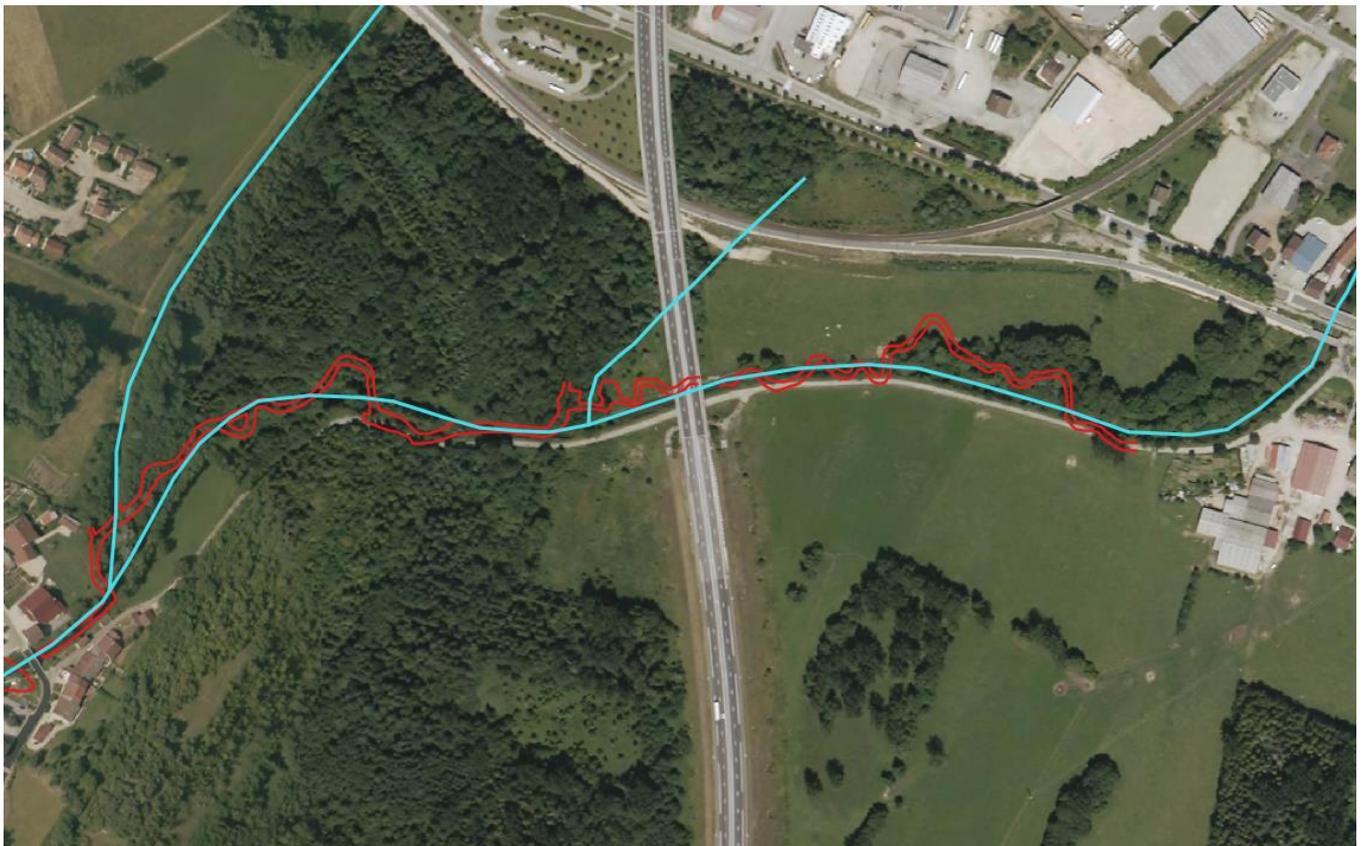
Tracé historique de 1830 (rouge) et tracé actuel (bleu)

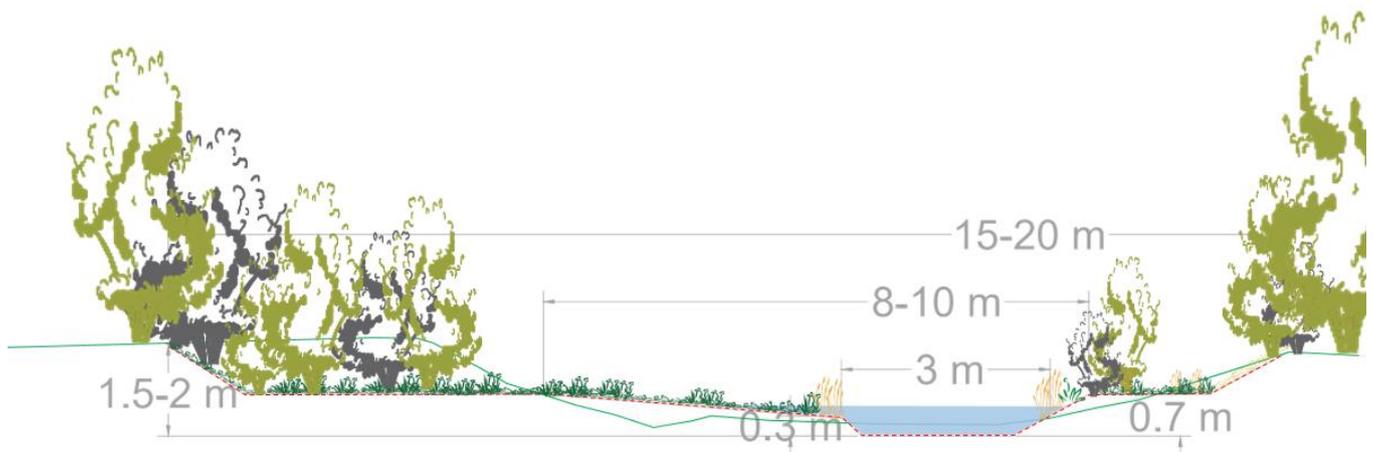
PT6-1

Lits emboîtés sur la Sarsouille à Oyonnax

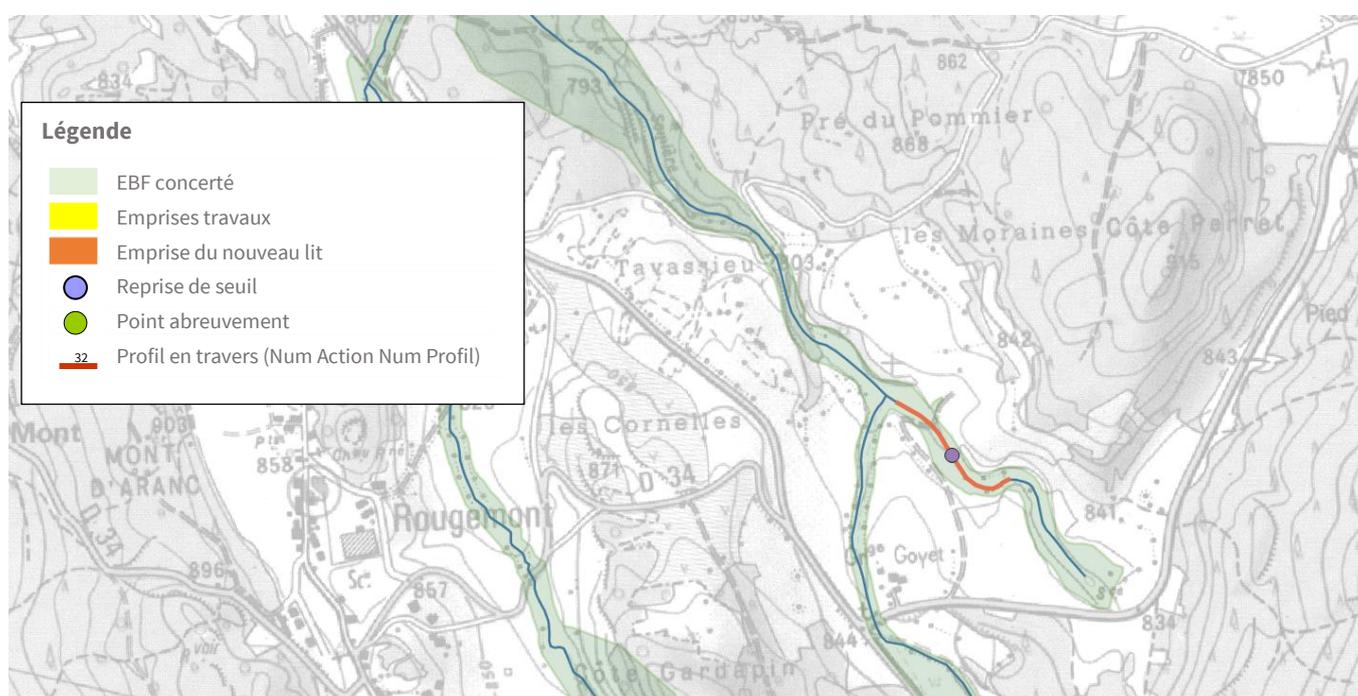
Carte illustrant les emprises de l’EBF concerté et les emprises travaux

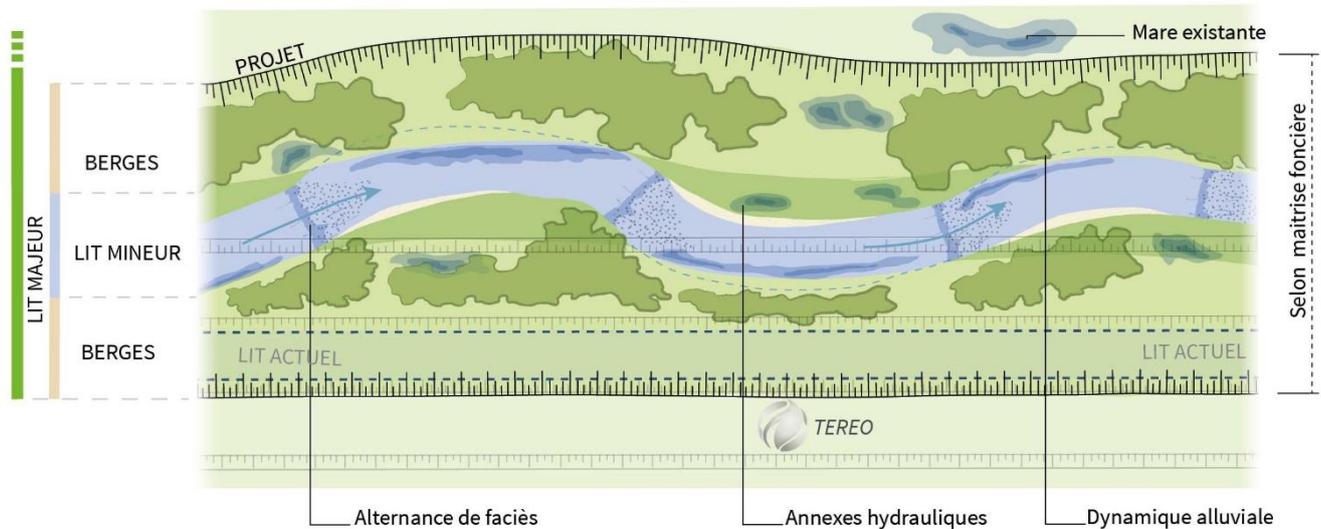
SCHÉMA DE PRINCIPE D'UNE RESTAURATION D'UN COURS D'EAU R3

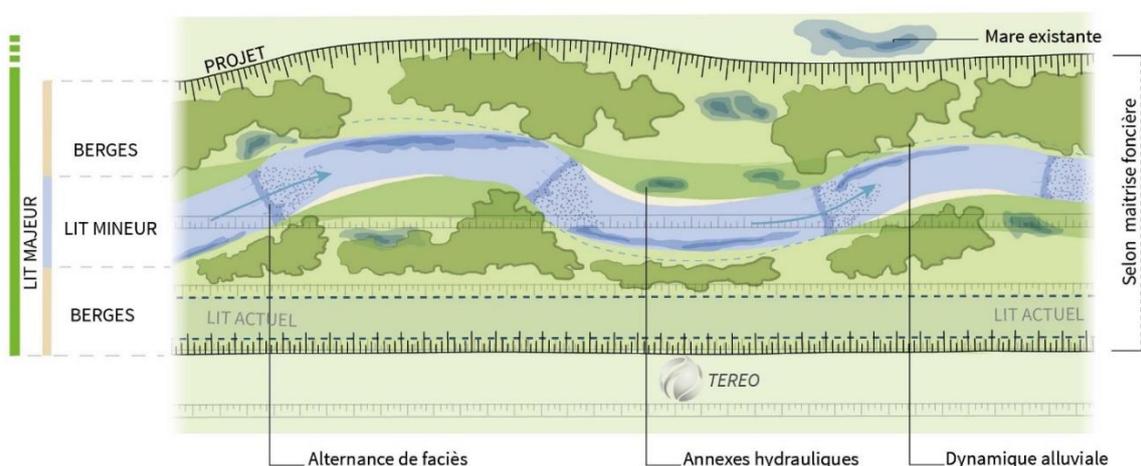
SCHEMA DE PRINCIPE D’UNE RESTAURATION D’UN COURS D’EAU R3

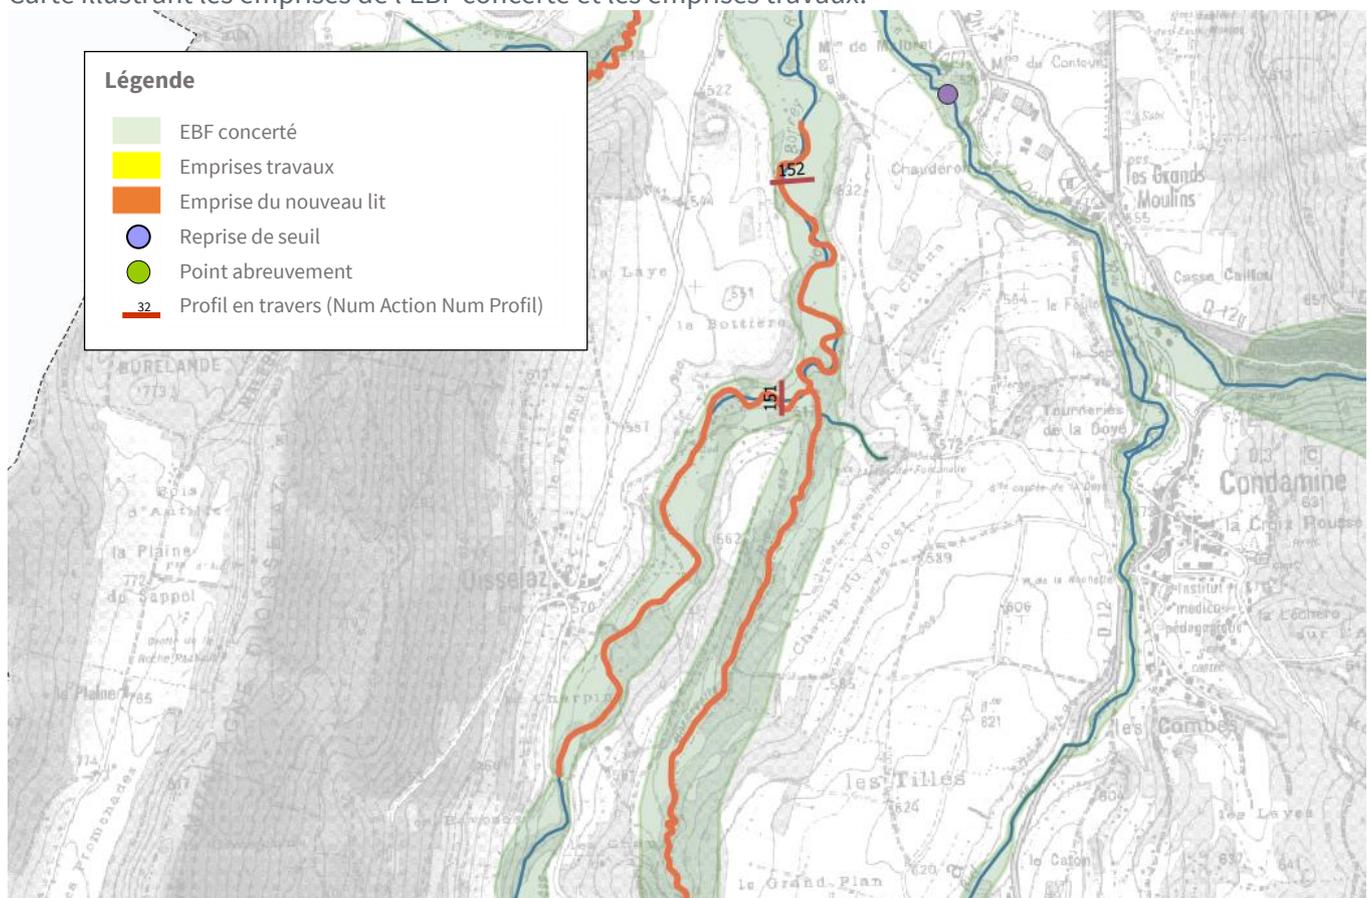
Carte illustrant les emprises de l'EBF concerté et les emprises travaux.

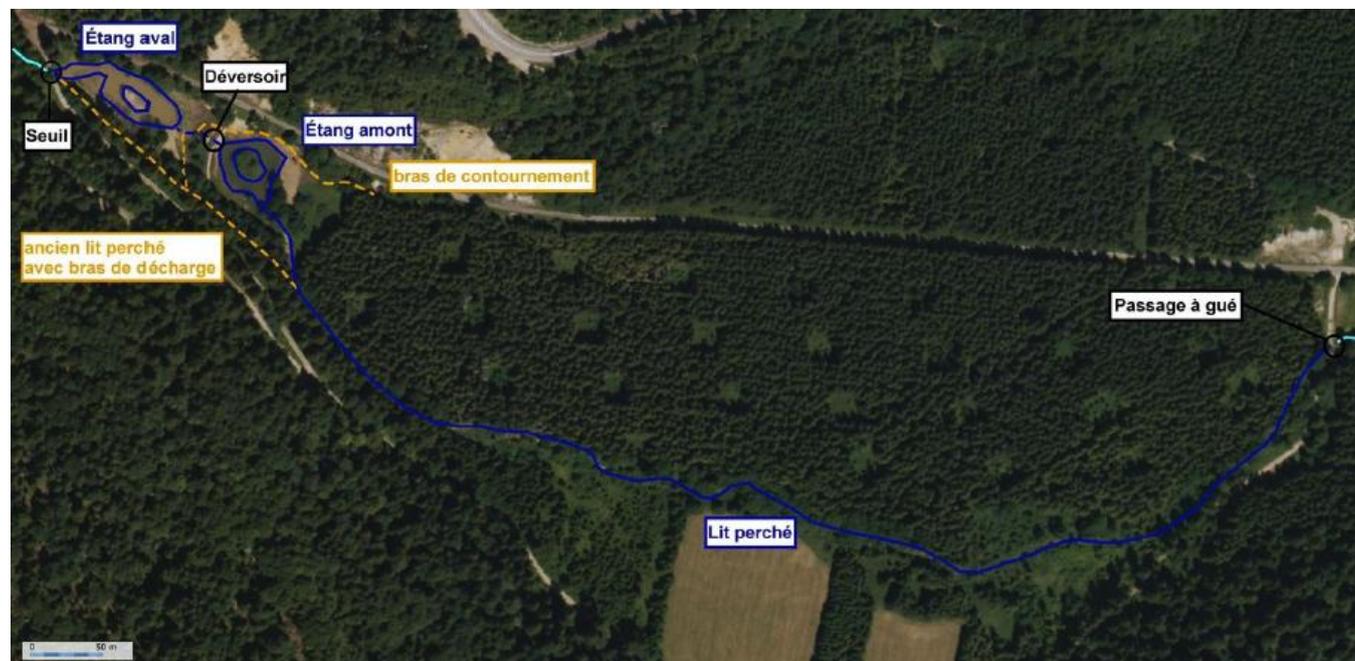
Extrait étude morphologique, Artelia, 2010

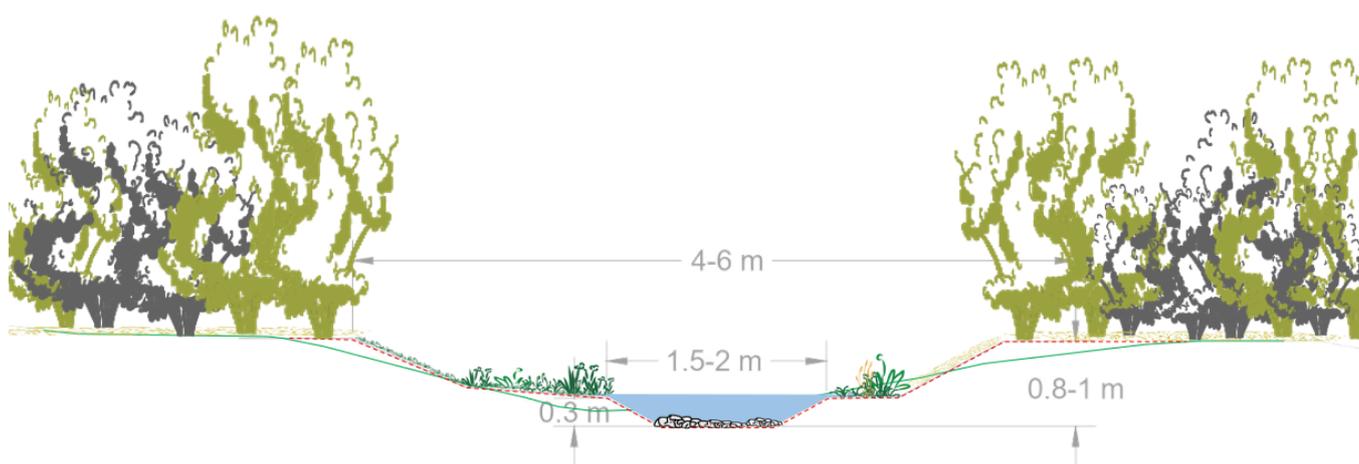
Exemple de lits emboîtés – la Sarsouille à Oyonnax

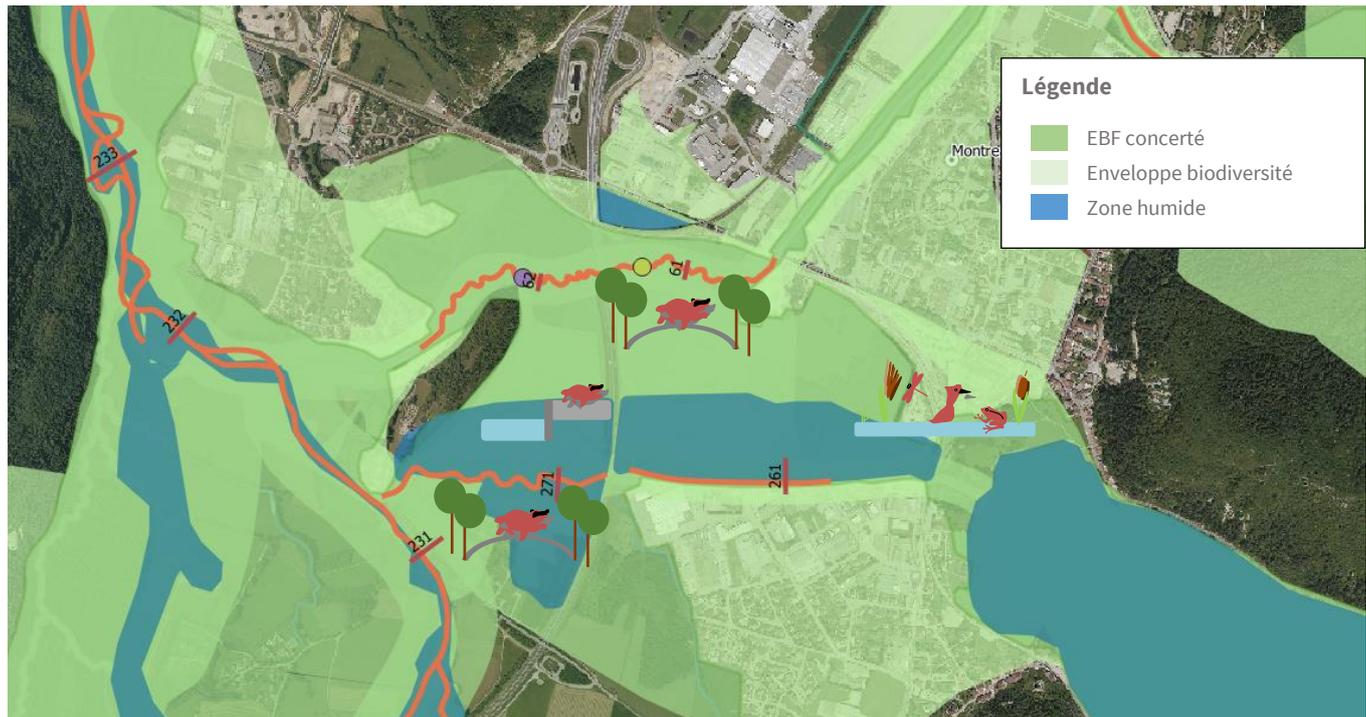
SCHÉMA DE PRINCIPE D’UNE RESTAURATION D’UN COURS D’EAU R2

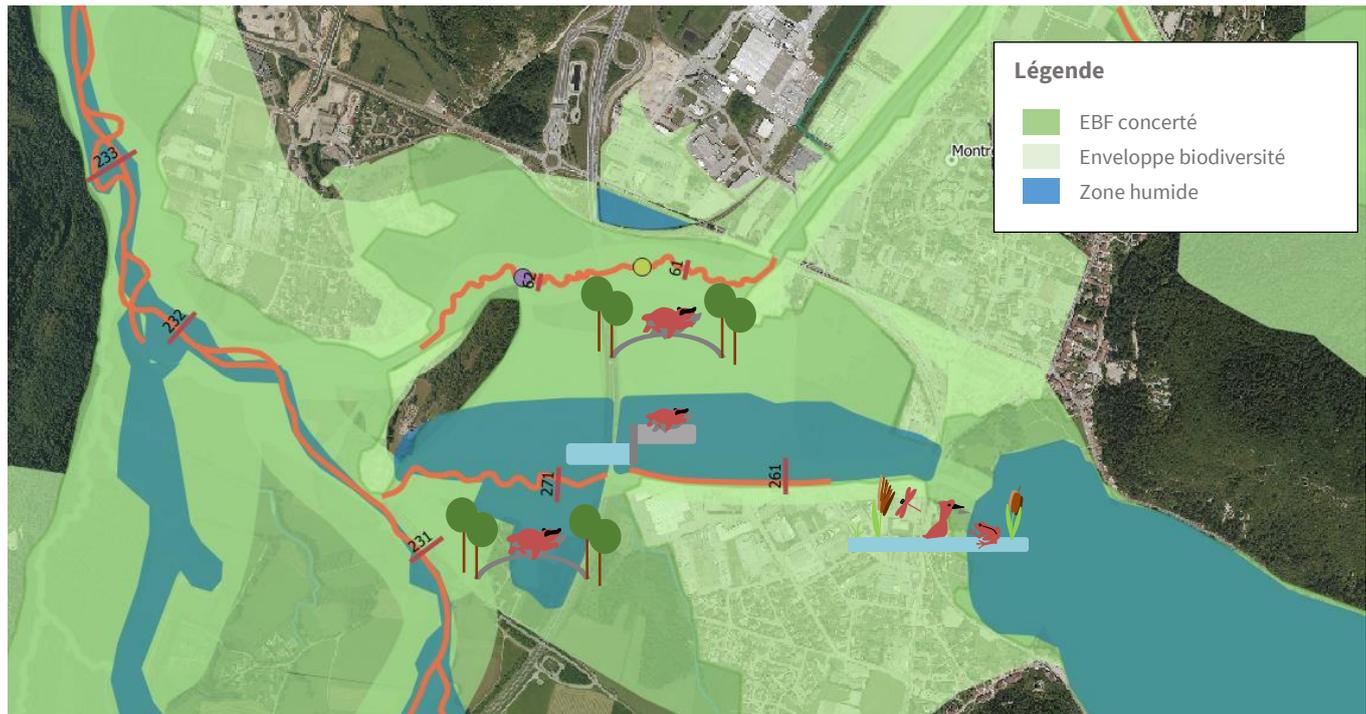
SCHÉMA DE PRINCIPE D’UNE RESTAURATION D’UN COURS D’EAU R3

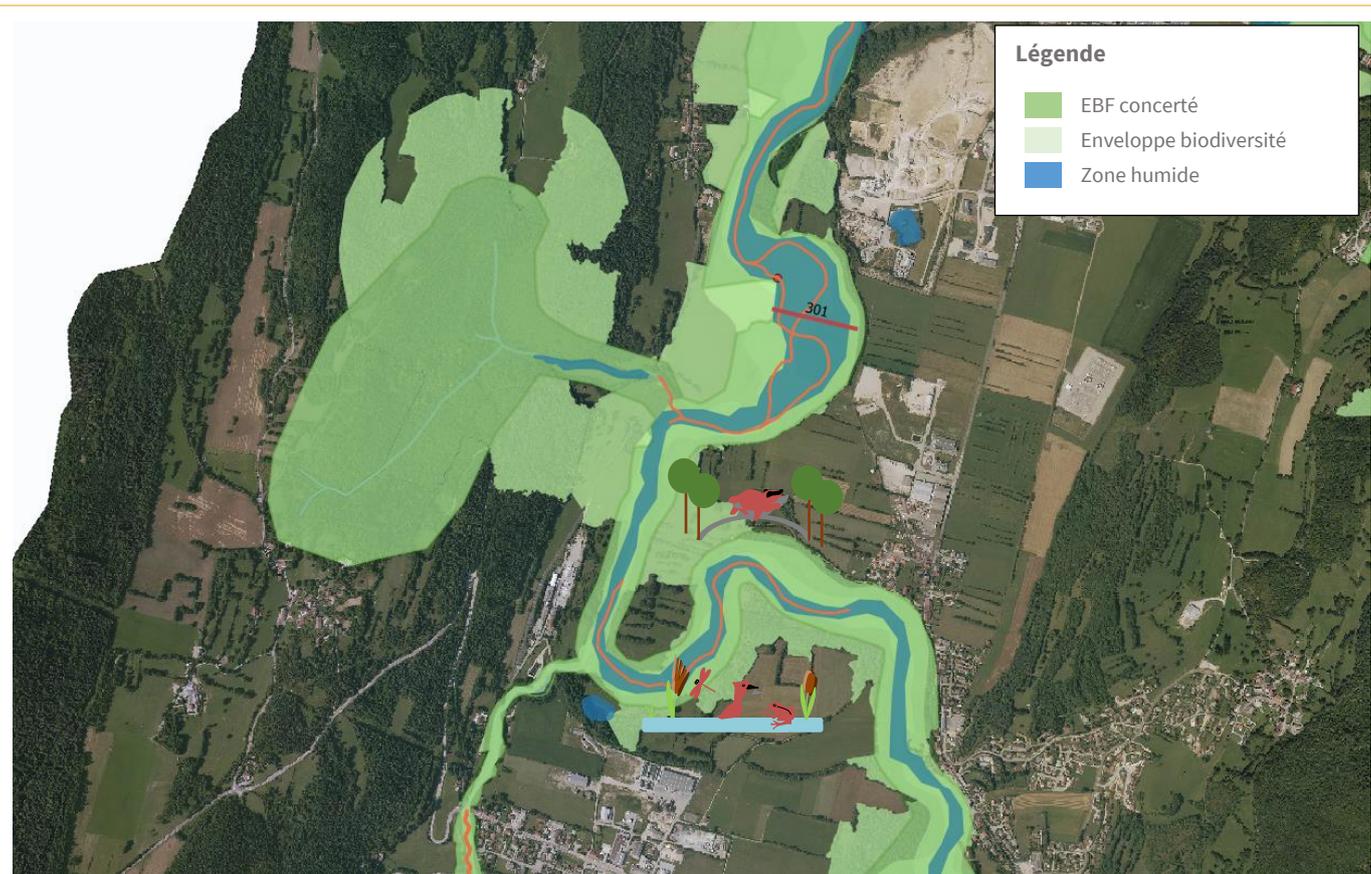
SCHÉMA DE PRINCIPE D’UNE RESTAURATION D’UN COURS D’EAU R2

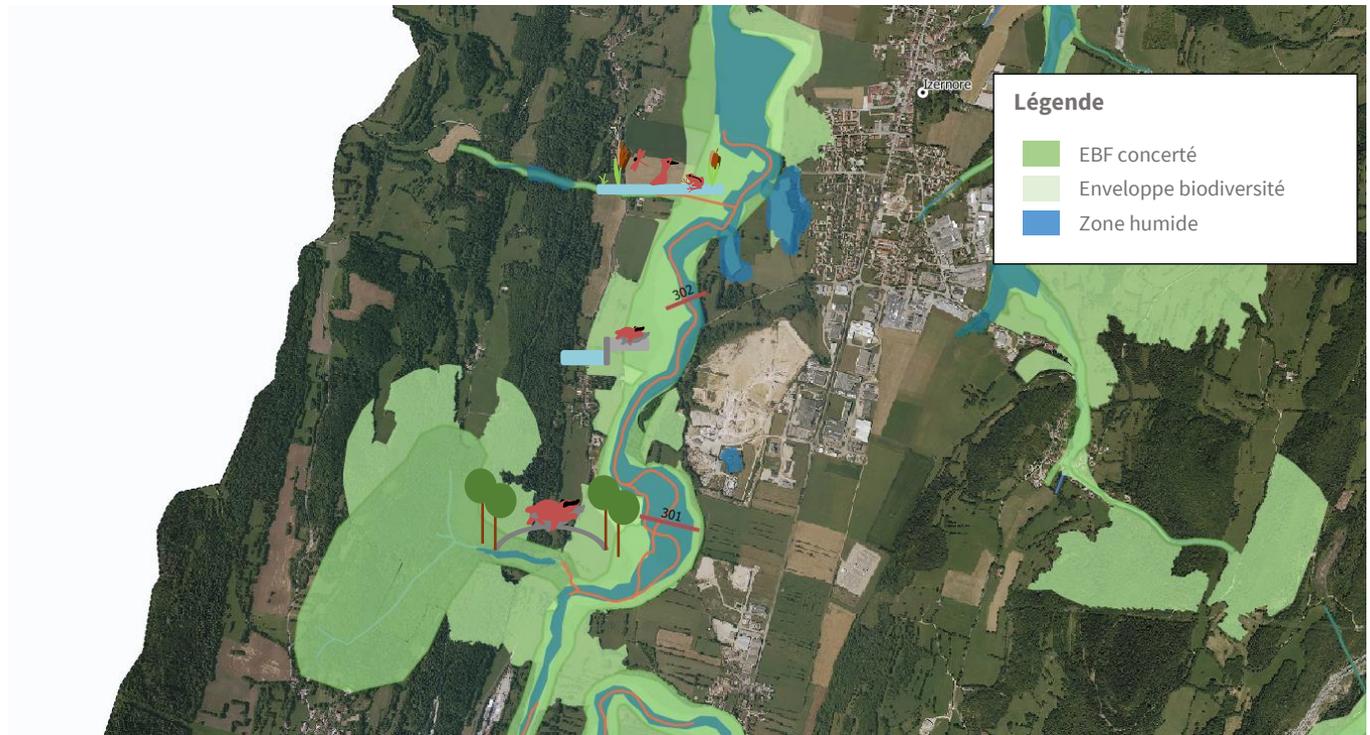
SCHÉMA DE PRINCIPE D’UNE RESTAURATION D’UN COURS D’EAU R3

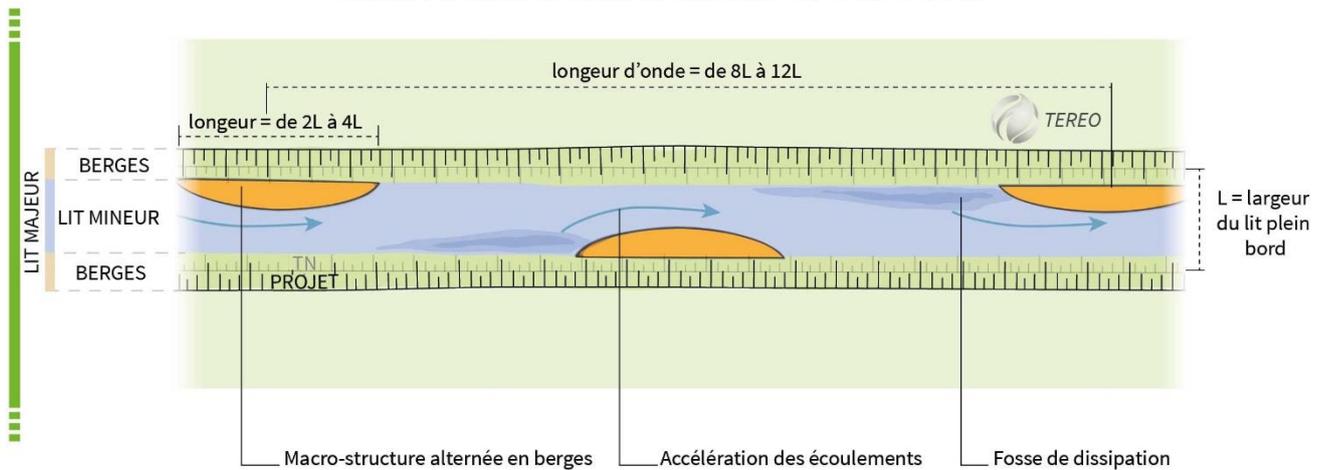
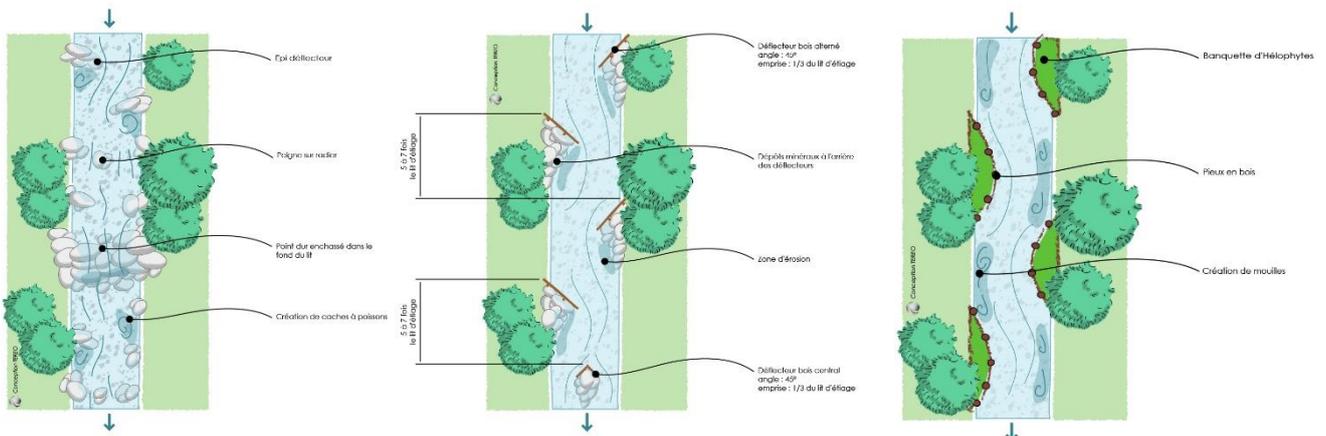
SCHÉMA DE PRINCIPE D’UNE RESTAURATION D’UN COURS D’EAU R1
