Syndicat des rivières de
l'Ain aval et ses affluents
Rue Marcel Paul
01500 Ambérieu-en-Bugey

Etude de définition de l'espace de bon fonctionnement des cours d'eau du bassin-versant du Suran

Rapport de phase 4

Dossier n°2021094
Edition : 19 août 2024

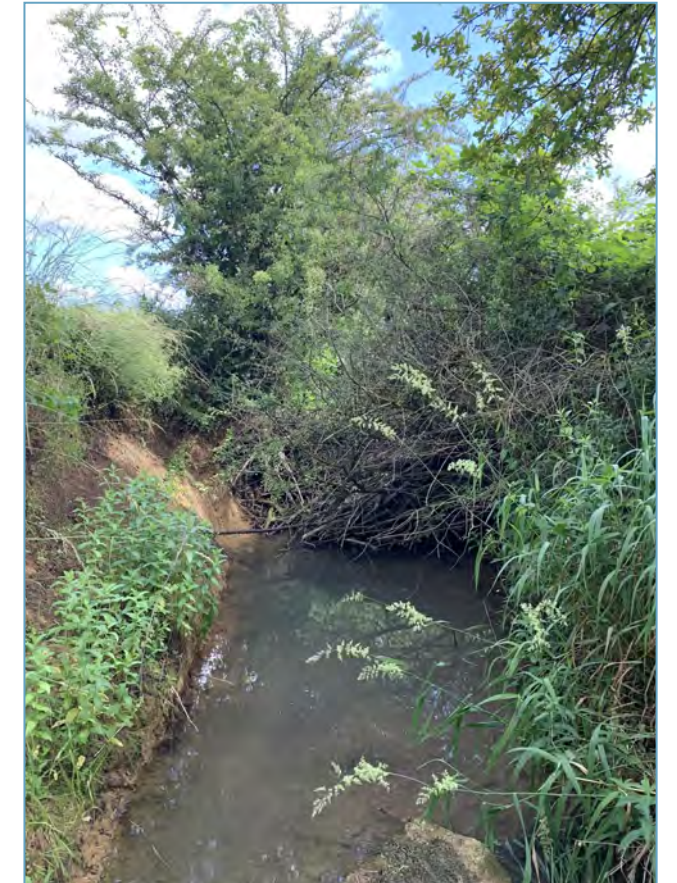
Berges actuellement raides sur le ruisseau de Sous-Roche

- Sur le ruisseau de Sous-Roche :
 - Abaissement de la berge pour constituer un lit étagé avec des risbermes à hélophytes.
 - Constitution d'une berge en pente douce à 5 pour 1 afin de pérenniser l'activité agricole.
 - Plantations arborées et arbustives pour recréer ou densifier la ripisylve.
 - Mise en défens et gestion d'un fossé à agrion de Mercure.
- Sur le Suran :
 - Reconnexion de 2 méandres historiques par terrassements.
 - Diversification du lit.
 - Rebouchage du lit actuel et constitution de prairies exploitables pour l'agriculture.
 - Plantations arborées et arbustives pour recréer ou densifier la ripisylve.

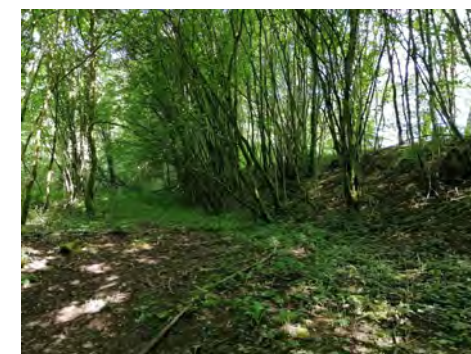
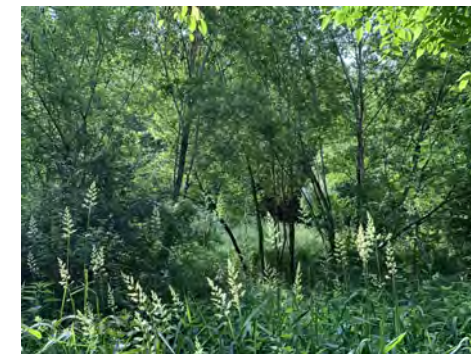
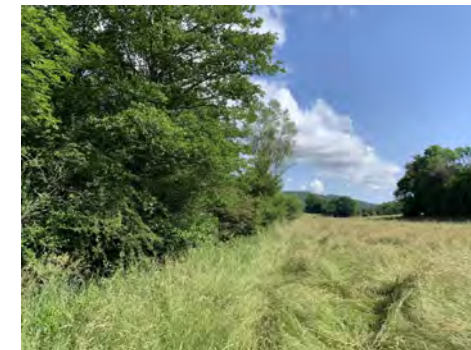
De haut en bas : ancienne digue, zone humide amont et ripisylve absente à l'aval

Dans ce tronçon, la ripisylve est quasi-absente et les berges du ruisseau sont dégradées. L'opération préconisée est de restaurer les berges par retalutage avec végétalisations et plantations de ripisylve.

La digue est actuellement non classée. Cet ouvrage est ancien, les méthodes de construction ainsi que sa résistance à une potentielle mise en charge sont donc inconnues. De ce fait, et aux regards du peu d'enjeux de la zone protégée supposée, il ne paraît pas pertinent d'engager son classement. Nous préconisons donc son arasement afin de transformer l'ouvrage en un tertre. Cette action permettra d'éliminer complètement le risque de rupture réelle ou supposée en cas de mise en charge. D'après les connaissances limitées sur la topographie de la digue, celle-ci a une largeur de 17 m et une hauteur de 1,5 m. Pour être considéré comme un tertre, la hauteur ne doit pas excéder 50 cm.

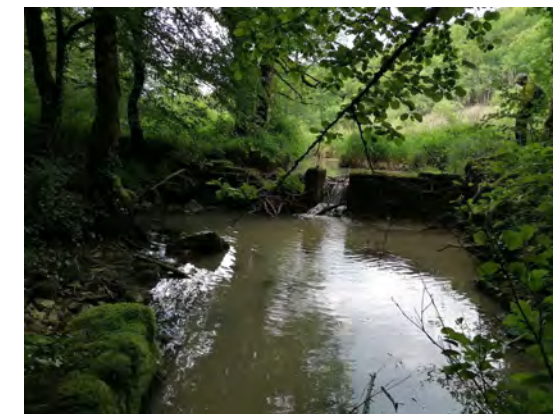
Vue du seuil aval dont la présence a permis l'installation d'une zone humide

Précisons qu'un scénario complémentaire de restauration peut être envisagé sur le linéaire du Toisin. En effet, on retrouve un seuil faisant obstacle au bon écoulement du cours d'eau. Ce seuil a permis l'installation d'une zone humide en rive gauche du Toisin par réhausse de la nappe. Il s'agit d'un secteur à l'humidité modérée, situé juste en aval de la zone à sonneur à ventre jaune. Ainsi, la restauration du profil en long du Toisin pourrait être envisagée afin de retrouver une continuité écologique pour ce cours d'eau. La mise en œuvre d'une telle restauration implique une réflexion fine pour limiter l'impact sur la zone humide dorénavant présente. L'opération pourrait correspondre à l'installation de plusieurs seuils pour rétablir le profil en long tout en conservant une hauteur d'eau assez importante, synonyme d'une nappe d'accompagnement avec un niveau haut également.

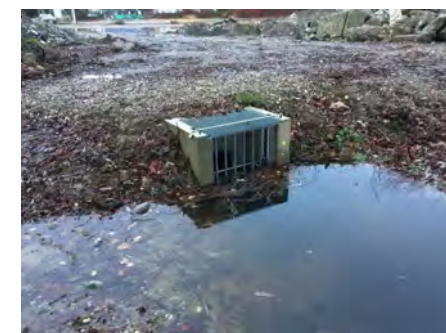
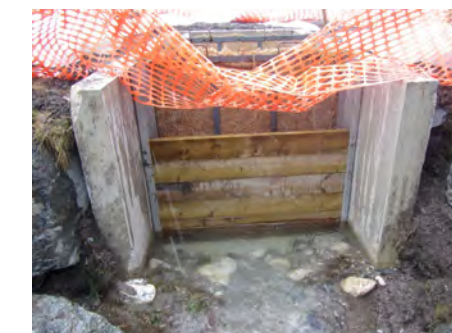
Fig. 4 : moine de vidange

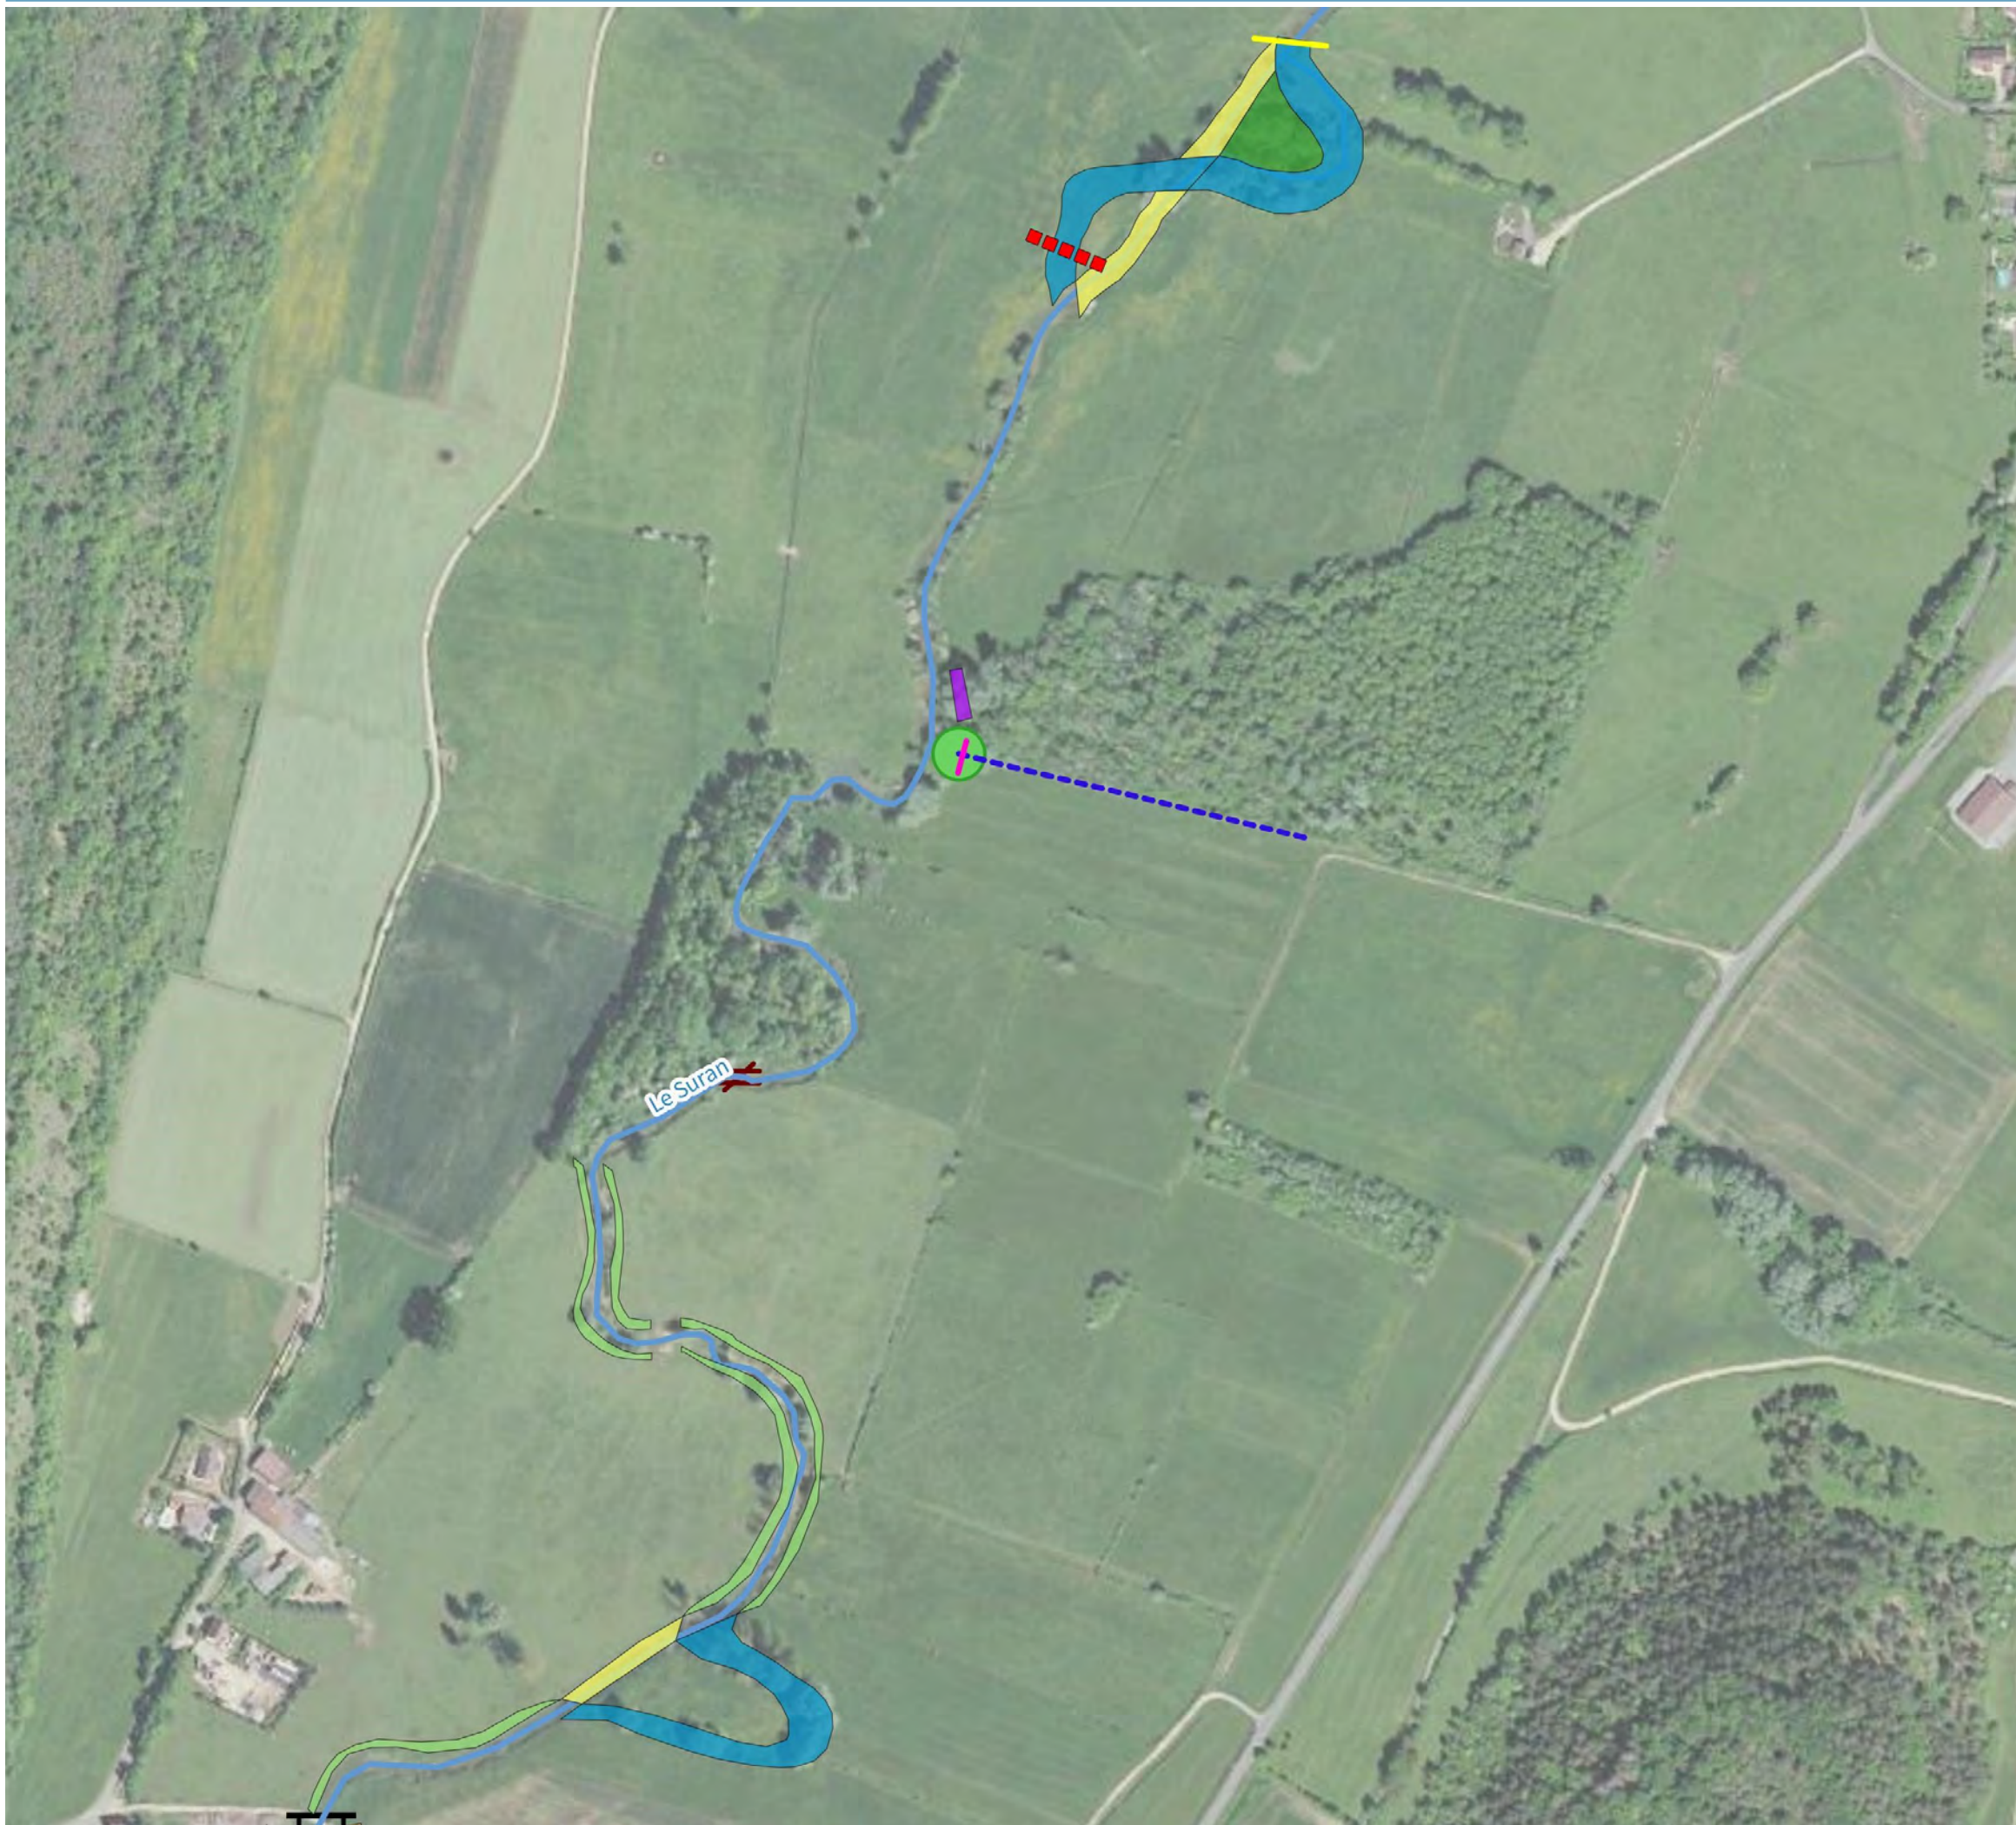
Restauration du Suran et des zones humides du bois des Brus - REST-06

- Installation d'un ouvrage hydraulique
- Coupe 1
- Coupe 2
- - - Installation d'un système de franchissement
- - - Réhausse du niveau d'eau
- Plantations
- Préservation de la ripisylve
- Reconnexion de méandres
- Reconstitution de prairies
- Restauration des berges
- Arasement de merlon

D'après le modèle numérique de terrain, le bois des Brus est séparé de la rivière par un petit merlon de 40 à 60 cm de haut.

Ce merlon empêche l'inondation de la forêt lorsque les débits sont inférieurs à 24 m³/s. Bien que ce débit soit dépassé tous les ans parfois plusieurs fois, araser cet ouvrage permettrait de diminuer à 22 m³/s le débit d'inondation de la forêt.

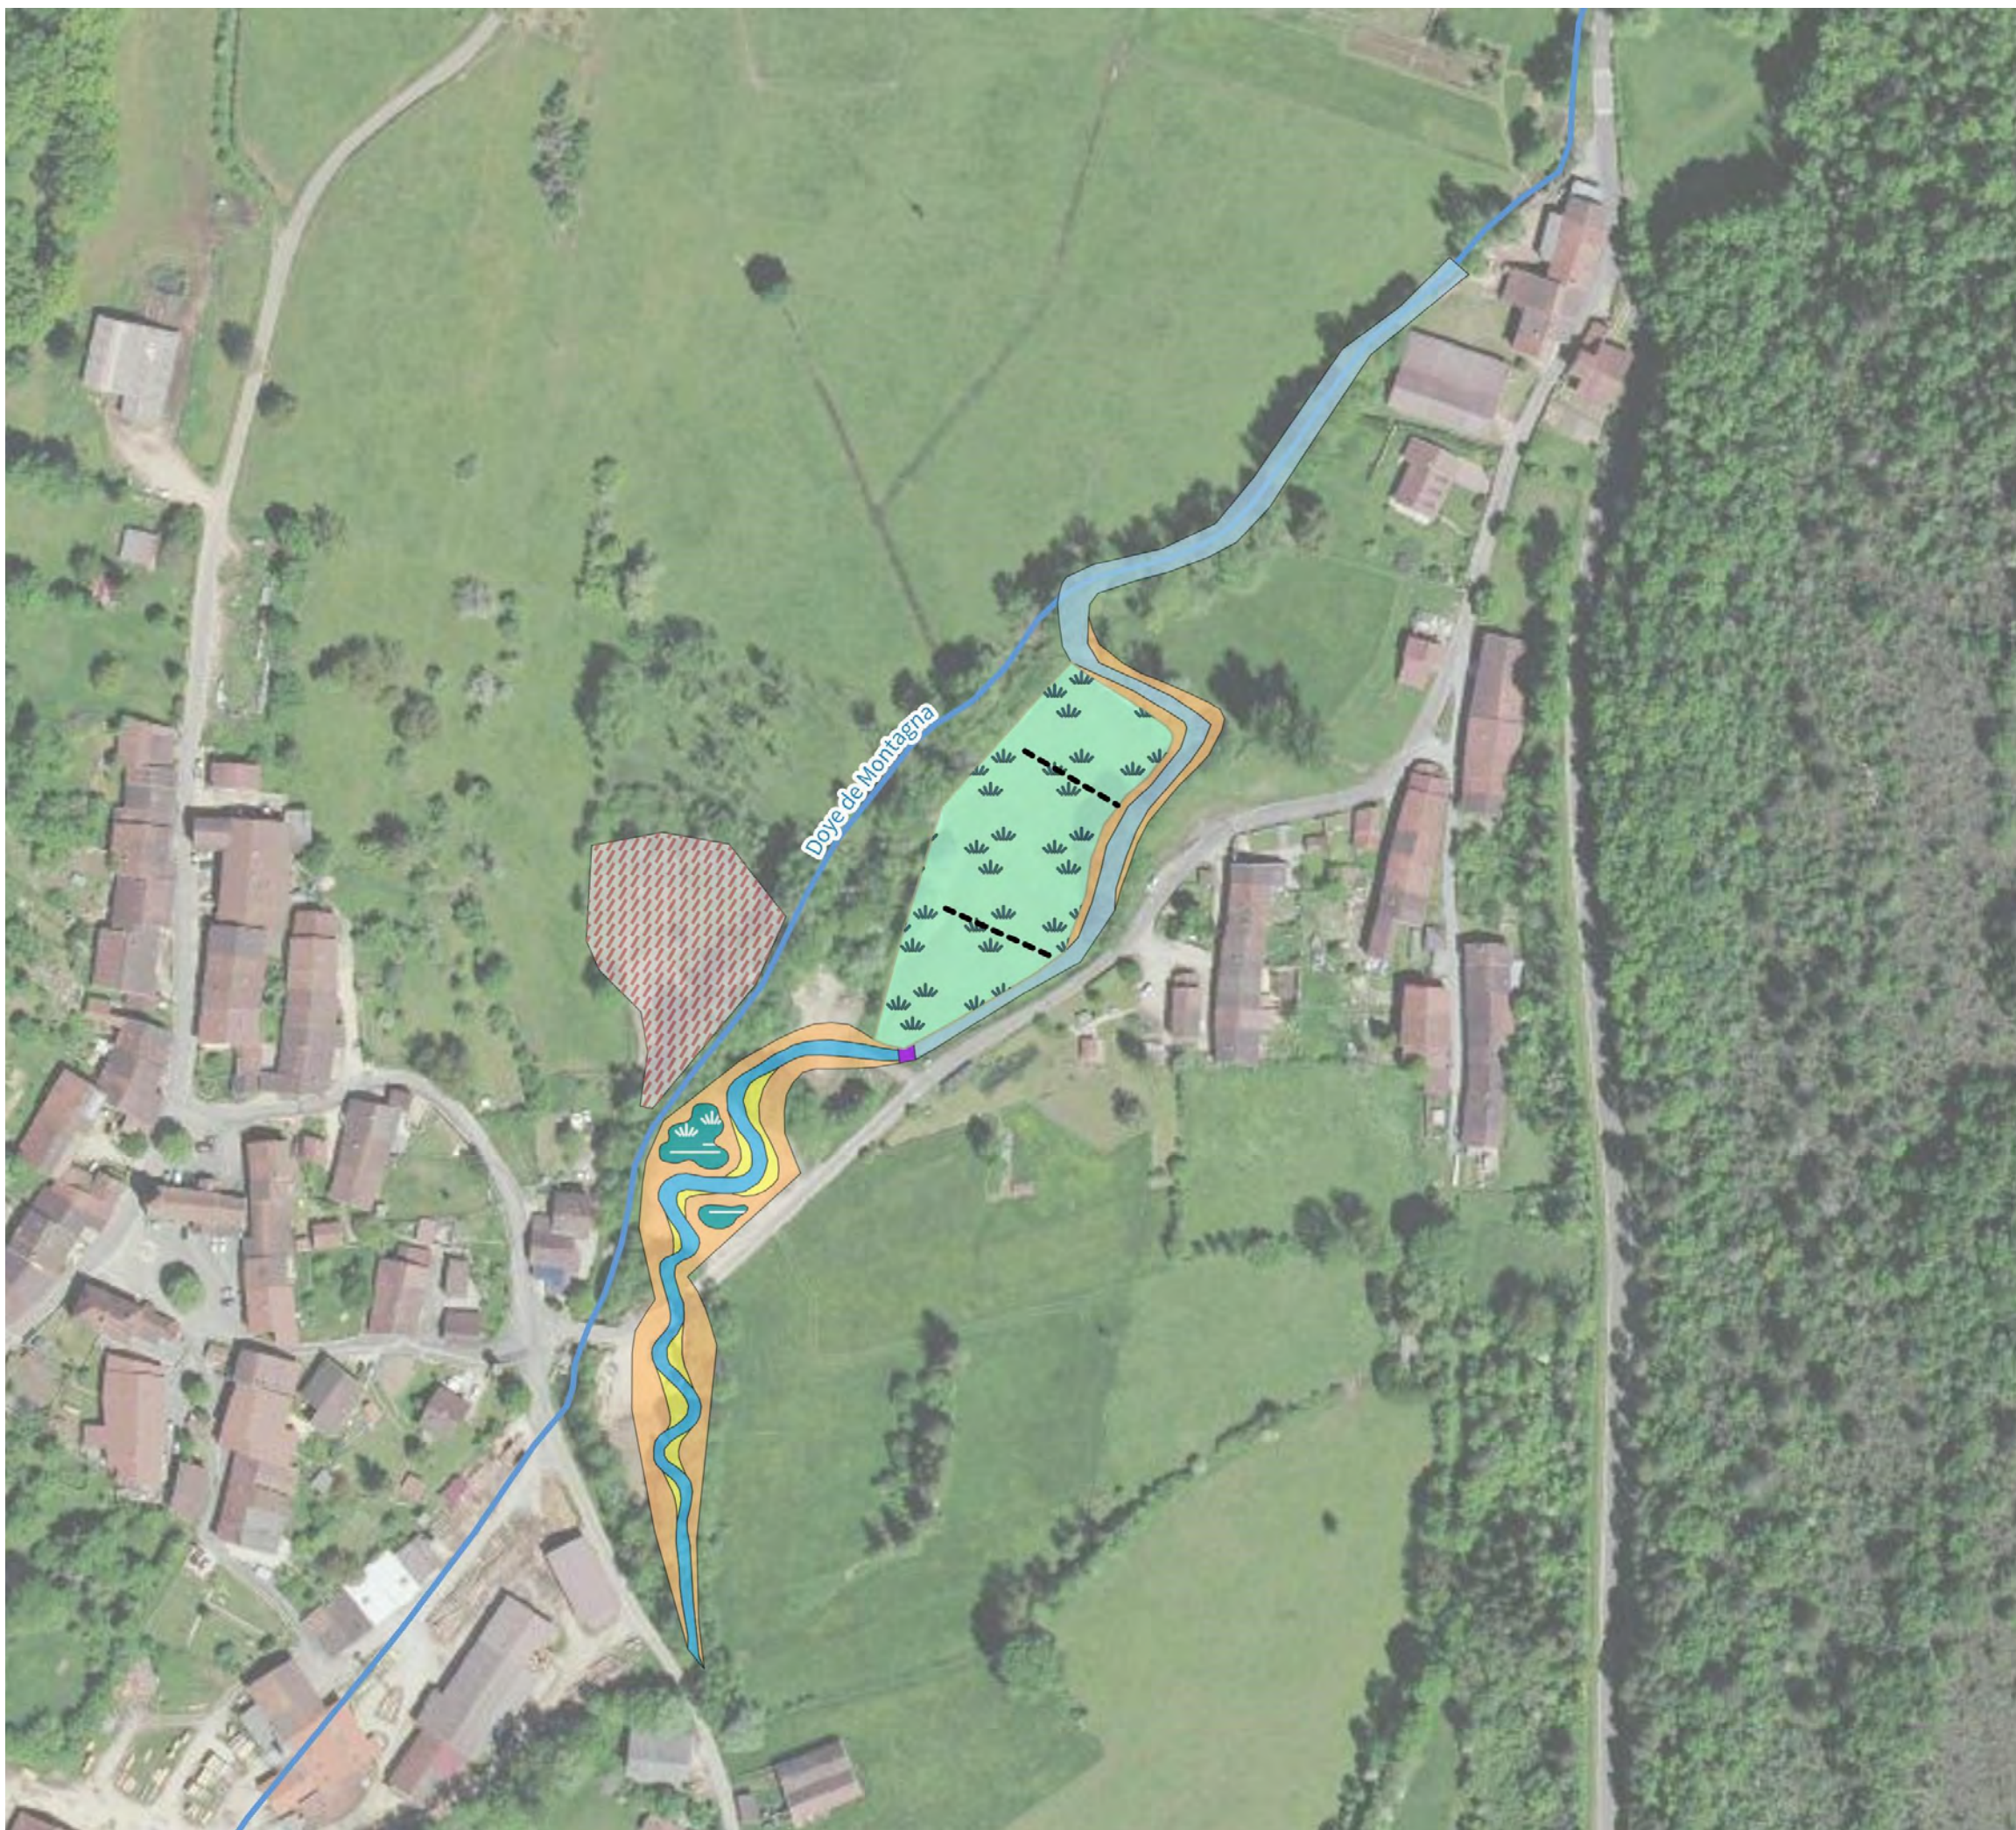
Restauration de la Doye de Montagnat et conciliation de l'enjeu agricole avec la présence du castor - REST-08

-   Installation d'un drain souterrain
-   Restauration des berges
-   Création d'un nouveau lit
-   Création de mares
-   Création de risbermes
-   Passage à gué
-   Remise en eau du lit historique
-   Restauration de la prairie humide
-   Traitement du remblai

2 - Maintien de l'alimentation de la zone humide qui s'est développée en rive gauche tout en limitant son expansion dans les zones agricoles. En fonction du niveau de la ligne d'eau après les travaux, la création d'un drain, séparant hydrauliquement le champ A de la zone humide peut être envisagé.

3 - La zone humide est séparée des habitations du village par un remblai en tout-venant dont la stabilité est inconnue. En cas de hautes eaux, des écoulements sur le chemin ont été observés. Il est donc nécessaire d'étudier l'impact du projet sur le risque inondation des habitations proches de la zone d'étude. La création d'un ouvrage permettant soit de guider les écoulements vers le lit principal du cours d'eau soit un ouvrage empêchant ces écoulements doivent être étudiés. Ainsi, selon l'enjeu hydraulique lié au remblai, ce-dernier pourra être arasé.

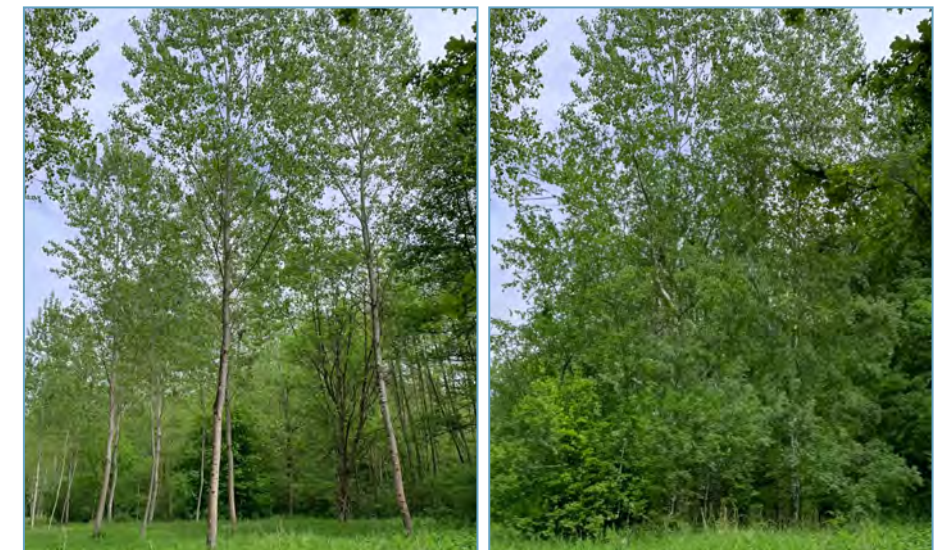
Fig. 1 : photomontage avant/après de la restauration de la ripisylve du Durlet

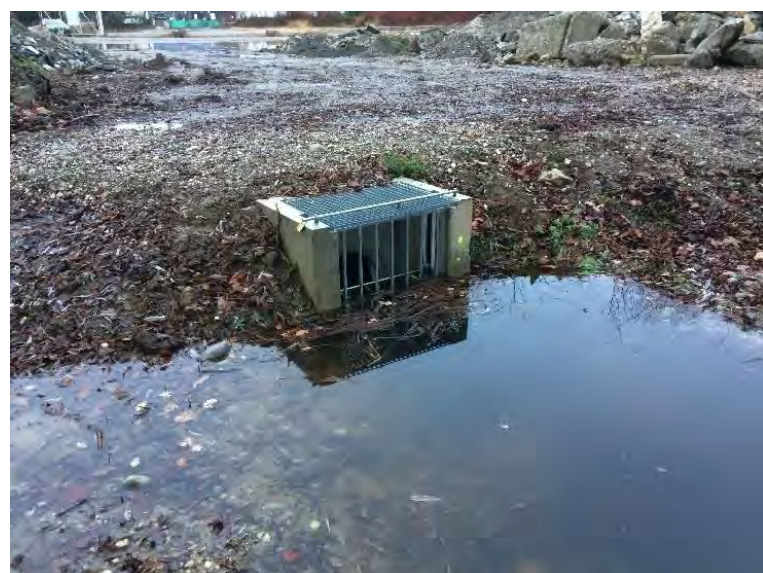
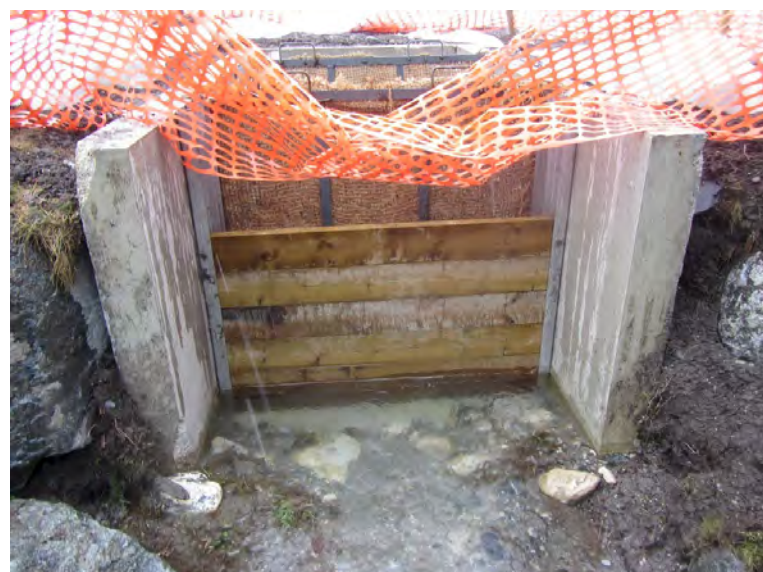
Fig. 2 : exemple de moine de vidange

Après décaissement, quelques plantations arborées et arbustives pourraient être envisagées afin d'accélérer la reconstitution du bosquet.

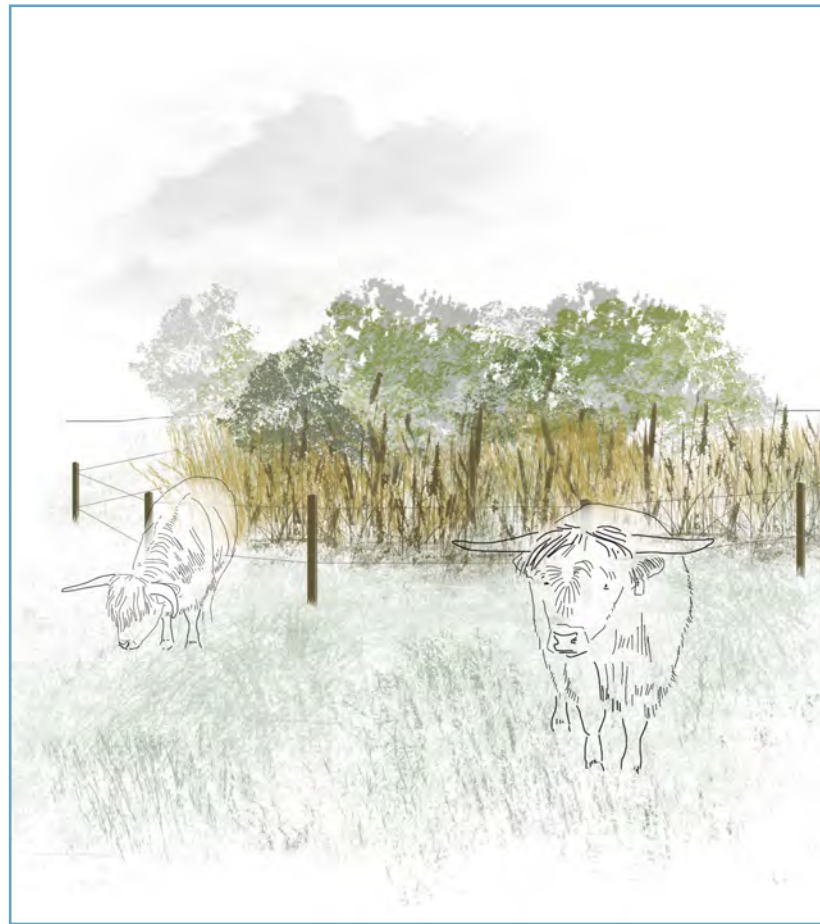
Illustration d'une mise en défens d'une zone humide
